## 1983年日本海中部地震によるライフライン系の被害

京都大学工学部 正 員 亀田弘行・杉戸真太  
東急建設(株) 正 員 ○赤田義宏

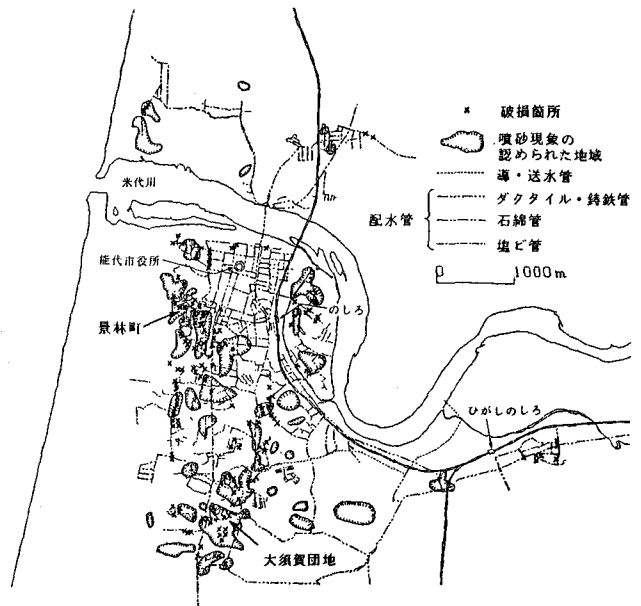
図-1 配水管の被害地点と噴砂分布図

2. 配水管被害の特徴 配水管の被害は6月末現在で計467箇所となっているが、このうち地点の確定できる448箇所を図-1に×印で示した。また同図には噴砂現象の分布域<sup>1</sup>も示した。図からもわかるように噴砂のあった地域に被害が集中していることがわかる。図-2には被害のひどかった大須賀団地付近の管路網を示した。この地区では、図中のAよりBの方に配水管、他の構造物ともに被害が集中しており、これらは噴砂の認められた地域によく一致する。これは南部の土地利用の違いや局地的な地形、地盤条件によったものと考えられる。

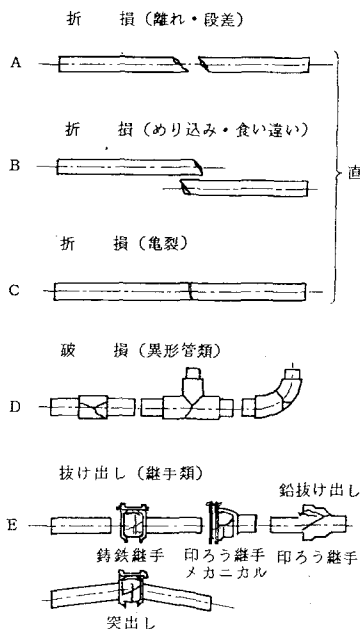
図-3 破壊形態の概念図  
(能代市水道局による)

3. 破壊形態の要因分析 上述の448箇所のデータについて、表-1に示した①～⑦のような要因についてクロス集計表を作成した。ここで、⑤破壊形態は図-3に対応している。また地盤パラメータ $S_n$ とは地盤の軟弱さを表すパラメータ<sup>2</sup>で、 $S_n = -0.6 \sim -0.2$ はよく締った地盤、 $-0.2 \sim 0.6$ は通常地盤、 $0.6 \sim 1.0$ は軟弱地盤と分類される。この表によると、破壊形態は管種、管路形状によって差異がみられることがわかる。特に管種では石綿管は直管部での破壊、継手部での抜け出し押し込み、塩ビ管は分岐、継手部での割れ、鋳鉄管は印ろう継手の抜けというように破壊形態に明確な特徴がみられる。

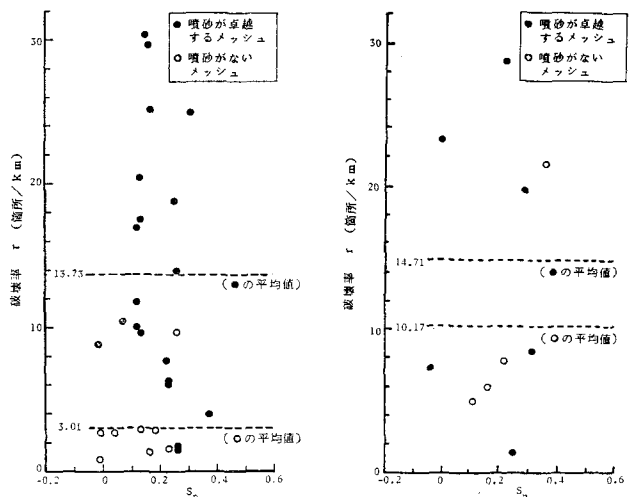
図-4 メッシュ破壊率とSn、噴砂現象の有無との関係

4. 破壊率と地盤の軟弱さ、噴砂の有無との関係 破壊率の算出には管路網を一辺が250mのメッシュに分割し、メッシュごと管種ごとに破壊箇所数を管路長で割って求めた。ただし、このメッシュ内の管路長が100m未満のものについてはデータから削除した。また地盤の軟弱さとして上記の $S_n$ を用いるが、メッシュの中心までの震央距離は100km前後で大差はないので、地盤が破壊しなかった地点では、 $S_n$ は地震動の強度を表す指標にもなる。 $S_n$ 値は当該メッシュ内のボーリング資料を抽出して求めたが、ボーリング資料がないときには隣接する8個のメッシュ内のボーリング資料から求めた $S_n$ の平均値を用いた。噴砂現象の有無については、メッシュ内の破壊点の大半が噴砂の分布域に含まれるか否かで判断した。これらの関係を表したのが図-4(a)(b)である。これによると石綿管は噴砂の有無によって破壊率の大小が決まると言えるし、塩ビ管は石綿管ほどではないが同ような傾向がありそうである。地盤パラメータ $S_n$ と破壊率の関係については、噴砂がないメッシュのデータだけを見ると右上がりの傾向があるように感じられる。
