## 旧阪堺大橋の点検調査

近畿大学理工学部 正会員 谷平 勉 株)片山鉄工所 正会員 井上達男  
日本橋梁(株) 羽田野英明 株)駒井鉄工所 正会員 黒田岩男

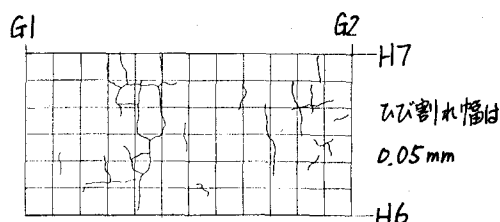
図-3 床版のひび割れ状況

図を図-3に示す。 ひび割れ幅0.05mm, ひび割れ密度1.0~2.2m/㎡となった。この数値を既存の床版損傷度判定基準により判定すれば、判定区分Cであり良好であった。また、角落ち、すりへり、遊離石灰は見られなかった。しかし、たたき点検の結果、主桁上フランジの下側のはく離が観察され、場所によってははがれ落ちている箇所も存在した。主桁上の打継目を通して雨水が進入し、主桁には多量の泥を付着させていた。床版下面中央にてコンクリートの中酸化試験を行ったところ、5mm程度進行していた。さらに解体後の鉄筋を目視点検したところ、錆は見られず、非常に良好であった。
