洪水災害危険度評価方法に関する研究

京都大学防災研究所 正会員 高橋 保
 京都大学防災研究所 正会員 中川 一
 フジタ工業株式会社 正会員○吉田 益巳

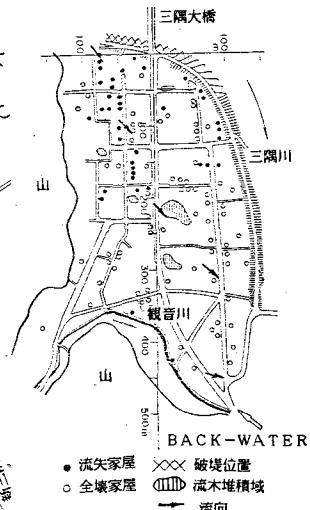
図2 三隅地区における流失・全壊家屋の平面分布

(2) (家屋の被害特性) 現地調査ならびに数値計算によれば、洪水氾濫の時間経過は次のようである。すなわち、觀音川および田原川の下流の不連続堤から本川の濁流が堤内地へ流入し、町の大部分がすでに3m以上浸水していたが、本川水位はなおも上昇を続け、結局、郷地区極楽寺付近の弯曲部と三隅大橋付近の右岸で溢水が発生し、その数分後三隅大橋付近で破堤がおこった。図2は三隅地区における流失・全壊家屋の平面分布を表わし

このように家屋の流失に湛水深が大きく作用しているので、破堤前に3m以上も浸水していたことの影響が大きいかも知れない。また図5および図6は、それぞれ三隅地区の家屋の構造別分布および建築年別分布であり、図2と対応してみると、破堤口付近では木造家屋はほぼ流失しているか、やや下流側では、弱耐水性家屋の流失が目立っていることがわかる。

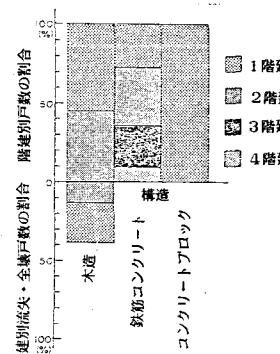
図3 被災家屋の各構造別階建別割合

たものであるか、図3および図4に示す被災家屋の各構造別階建別割合および被災家屋の建築年別戸数からわかるように、流失家屋はすべて木造であって平屋か圧倒的に多い。しかも建築年が昭和20年以前の古いものが多く、これらを弱耐水性家屋として位置づけることができる。

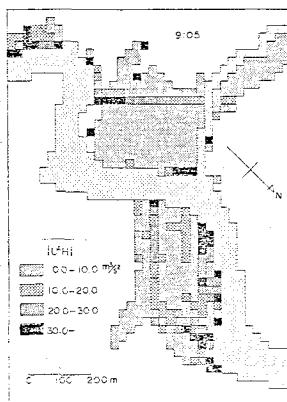
のような二次元の流体運動を表す連続式と運動量保存式であるが、その詳しい説明は省略する。図7は、破堤後の最大流体力の分布を示したものである。家屋の流失には水深が重要な役割を演ずるから一概には言えないが、20m(20m以上)以上で木造家屋は流失し、10~20mで弱耐水性家屋が流失していることがわかる。また、図8は不連続堤を綿団たと仮定した場合の最大流体力の分布であるが、かなり流体力は小さくなっている。不連続堤からの浸水が被害を増大した可能性が大きいことがわかる。

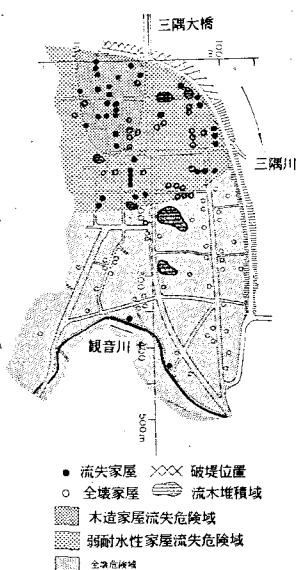
耐水性から洪水に対する家屋被害の危険度を評価することとする。このことが明らかにならなかった。図9は今回の災害について明確の評価を試みたものであるが、今後破堤点・流量などを変えてさまざまな場合を想定し、総合的に危険度を評価していくねばならない。
