### 3. 実験結果

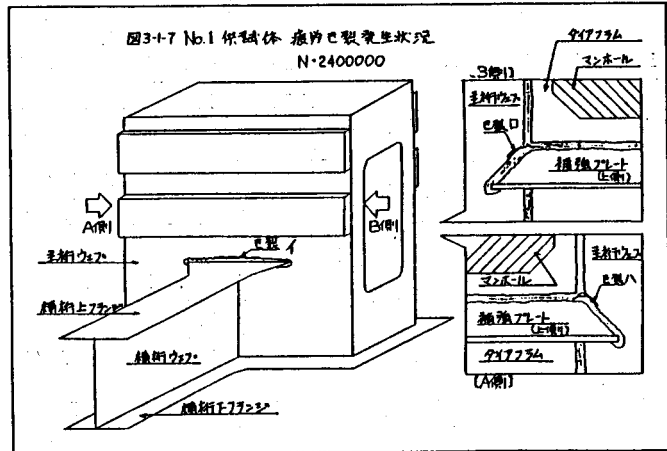
図-2 疲労亀裂発生状況

3. 1 亀裂 繰り返し回数120万回で、主桁ウェブの外面の横桁上フランジとの溶接止端のウェブ側に沿って表面の長さ55mmの疲労亀裂を発見した(図-2 亀裂イ)。図-3に示すようにこの止端部の近傍に貼った歪ゲージの挙動から30万回あたりで亀裂が発生が始まったと考えられる。その後この亀裂はこの止端に沿って進展し240万回で157mmとなり一旦载荷を停止した。この間200万回で主桁ウェブ内側のダイヤフラムと補強プレート上側の隅肉溶接が交差している溶接部表面に2ヶ所亀裂を発見した(図-2 亀裂ロハ)。これらはその後複雑な形で進展し240万回で最大75mmになった。
