# ピントラスの保守管理

JR西日本 大阪構造物検査センター ① 石留和雄、小西一明  
東 怜一、喜久田栄次

JR西日本では、経営理念を定め「安全・正確な輸送の提供」のため日夜努力しています。JR関西本線大河原～笠置間の木津川橋りょうは、明治30年に建設された経年90年のピントラスであり、安全輸送確保のため保守管理に努力を重ねている、その内容を報告する。

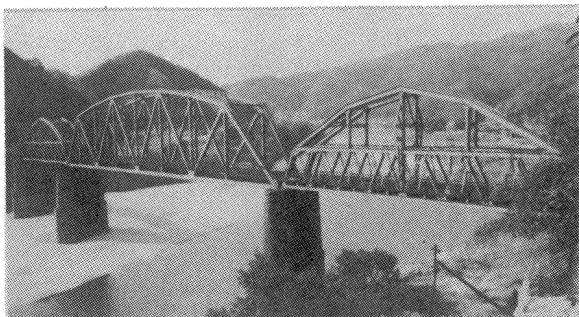
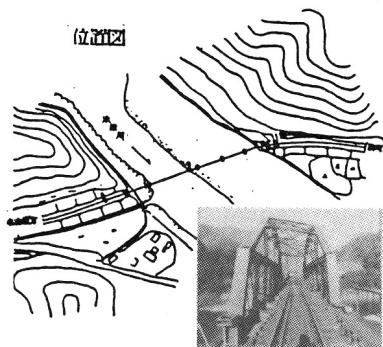
変遷図

大正15年他年度不足時の増強当時 1. 3連曲径材増設、橋脚7基増設、2連目曲径トラスに交換

昭和28年に実施 4. 5連桁交換 (昭和26年1. 3連桁増強)

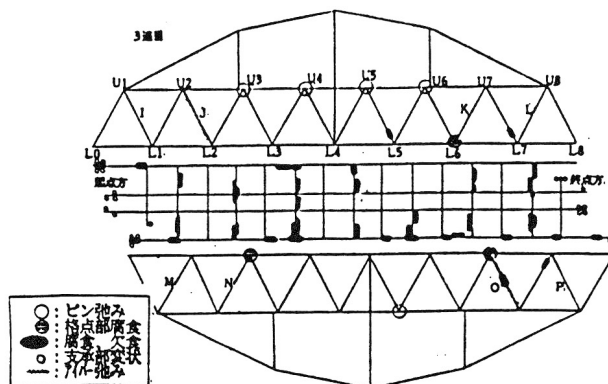
## 3. ピントラスの変状概要

| | | 1 通 目 | 3 通 目 |
|---|---|---|---|
| ピ<br>ン<br>ト<br>ラ<br>ス<br>の<br>変<br>状<br>概<br>要 | ピン接点部 | ピンが腐蝕の箇所 6/30<br>腐食箇所 5/30 | ピンが腐蝕の箇所 5/30<br>腐食箇所 3/30 |
| | 上 弦 材 | 腐食、亀裂はなく健全 | 1通目とほぼ同程度 |
| | 下 弦 材 | ピン接点部、橋桁取付部のカバープレート、アングル腐食 | |
| | 脚 材 | ピン接点部腐食 71ヶ所 亀裂 | ピン接点部腐食 71ヶ所 亀裂 |
| | 状 態 | 旧橋桁の上下フランジ腐食、ウェブまでの箇所もあり | |
| | 変 状 | アンカーボルト腐食、ゆれ、脱落、上弦地盤プレート腐食 | |
| そ の 他 | | 主桁端部のフレームが腐食 | フレームの取付部腐食 |

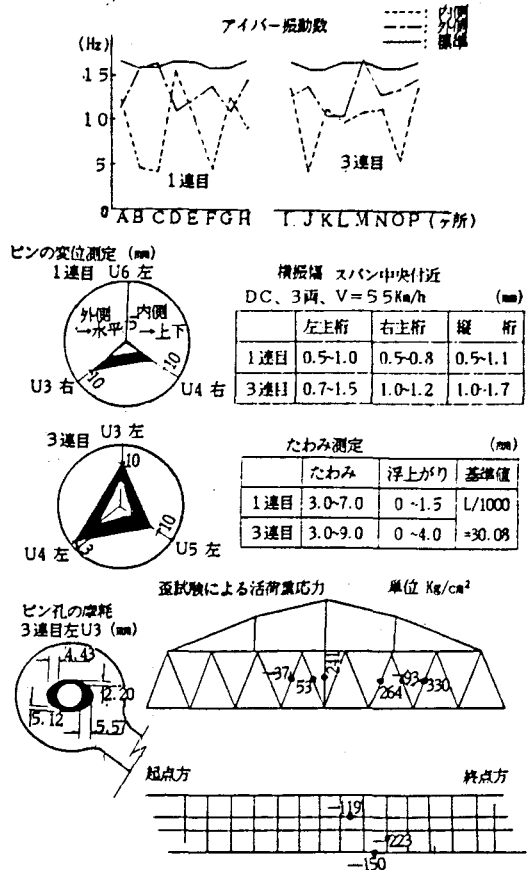
#### 6. 測定結果

- (1) アイバー斜材の外側と内側の部材力の不均衡が大きいため外側の疲労度が増大していると考えられる。
- (2) ピン孔は、タマゴ形に摩耗しており格点部に大きな摩擦力が働いている。ピン格点部が正常な働きをしないので、アイバーの摩耗を助長しており、亀裂等の変状の有無をよく観察する。
- (3) たわみは、許容値が30.08mmであり許容値を満足しているが、ピンのゆるみによるたわみ量の増大に注意していく。
- (4) 応力は、不均衡な状態が認められるが、吊材の補強効果があるため危険な状態ではない。
- (5) 桁の横振幅について  
桁の水平横抵抗の剛性が不十分であると、走行列車の乗心地不良や脱線の原因となる。

つまり、横振幅は6mmまで許容されるが測定では許容値を満足している。しかし、ピンのゆるみの進行に伴い横振幅の増大が考えられるので測定を継続する。
