## 中国西安市における地盤亀裂と地中管路被害

神戸大学工学部 正会員 高田至郎  
 神戸大学大学院 学生員 孫 建生

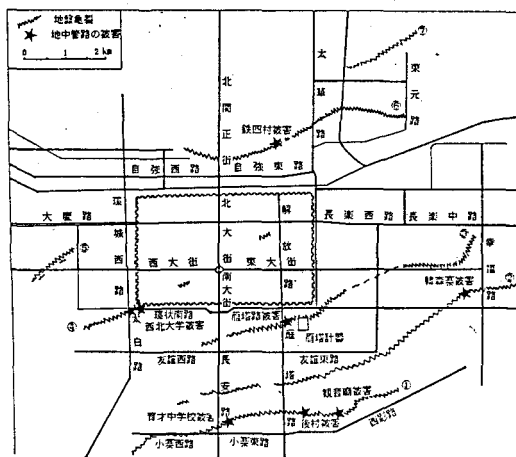
①南郊地盤亀裂 ②翠林街地盤亀裂 ③和平門地盤亀裂 ④西北大学地盤亀裂  
 ⑤西郊地盤亀裂 ⑥三合村地盤亀裂 ⑦辛家廟地盤亀裂

図2. 西安市地盤亀裂の分布と地中管路の被害

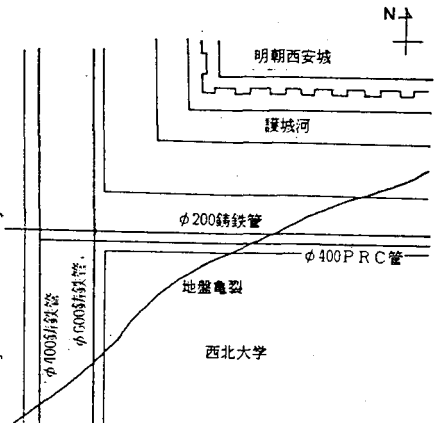
3) 地盤亀裂による水道管の被害 地盤亀裂を通過している地中管路はほとんど被害を受けたが、ライフラインの研究が未だ重視されていないことと被害は長期間に亘って不連続的に発生しているため、被害記録はほとんどない。図2 には既知の地盤亀裂による被害を併記しているが、管路は亀裂の交差点だけで被害を発生しており、地盤亀裂間には被害の例はない。各亀裂の相対的沈下量は13mm~100mm、側方変位は5mm~40mmで、地中管路の被害はこの地盤変位量範囲で発生したといえる。これは有珠山地盤変動による水道管被害調査結果と大体に同じ範囲にある。1) 西北大学付近の被害：図4 は西北大学付近にある都市水道管の被害例である。 $\phi 600\text{mm}$  印ろう継手鑄鉄管は都市給水幹管で、地盤亀裂と $50^\circ$ で交差している。1983年3月に地盤亀裂の交差点で管体が破断して、破断両端が100mmに離れ、ずれは200mmであった。30m内の継手は全部抜け出して、復旧に14日要した。平行している $\phi 400\text{mm}$  印ろう継手鑄鉄管は $\phi 600\text{mm}$  管の破断一週間後に地盤亀裂との交差点で管体破断し、両側の継手は抜け出した。 $\phi 200\text{mm}$  印ろう継手鑄鉄管は地盤亀裂と $15^\circ$ で交差し $\phi 600\text{mm}$  管が破断した2カ月後の1983年6月に破断したが、埋設深さが2.2mのRR継手 $\phi 400\text{mm}$  PRC管は現在までの調査では被害を受けていない。この地盤亀裂は1959年から発見され、1976年から活動が激しくなって1981年までに最大沈下量が30mmになっている<sup>1)</sup>。1982年7月からの実測によって沈下、側方変位、平行変位分量の比はおおよそ3:1:0.03で、年間平均沈下量29.6mmである。管路被害は地盤亀裂の変形速度が一番速い1983年に発生し、1981年までの沈下結果も考えると、地盤亀裂と $50^\circ$ で交差する $\phi 600\text{mm} \cdot \phi 400\text{mm}$ 管被害時の地盤変形量は沈下がほぼ80~90mmで、側方変位がほぼ20~30mmである。また、地盤亀裂と $15^\circ$ で交差している $\phi 200\text{mm}$ 管被害時の地盤変位量は沈下がほぼ90~100mmで、側方変位はほぼ25mm~35mmである。2) 他場所の被害：観音寺付近での地盤年間平均沈下量は21.58mm/年で、 $\phi 300\text{mm}$ 鑄鉄管は1977年から1983年までに3回破断した。地盤総沈下差約140mm、被害時の地盤沈下差は約50mm~140mmの間にあり、側方変位は20~60mm間にあった。鉄四村にある $\phi 100\text{mm}$  印ろう継手鑄鉄管は1984年地盤亀裂を中心として延長30m内に9箇所て管路継手が抜け出した。1982年まで、この亀裂の最大沈下差が80mm、最大側方変位が40mmで、管路被害時の地盤相対沈下量は70~100mm、側方変位は30~55mmであると推測される。育才中学校の $\phi 200\text{mm}$  鑄鉄管は1983年に破断し、破断面は管軸方向と斜めである。破壊時の地盤亀裂の最大相対沈下が80mm、側方変位が39mmであると推測される<sup>2)</sup>。

図4. 西北大学付近の水道管路及びその被害
