## X線を利用したPC桁調査

J R西日本 大阪構造物検査センター

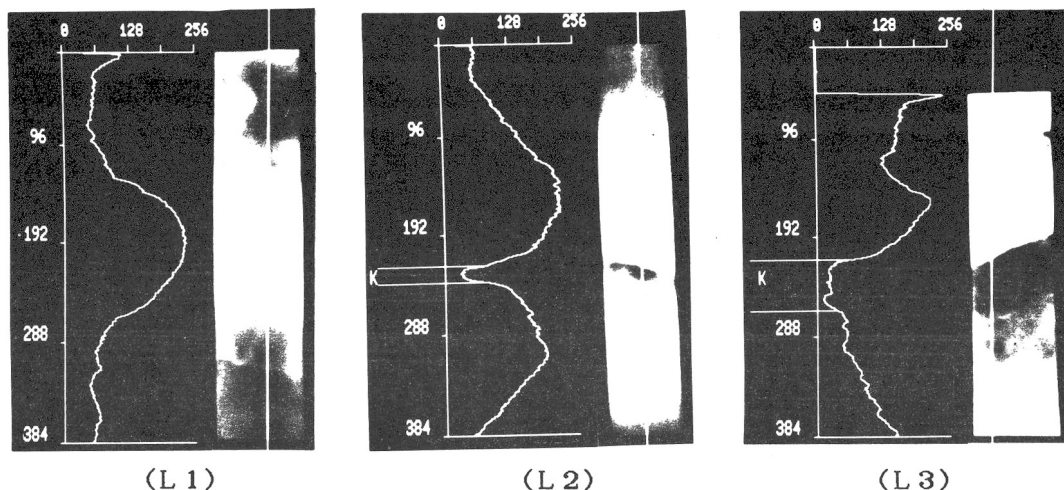
図－6 画像記録写真(グラウト充填度)

【表－1】 L1～L3の状態の代表的なものを写真に示すと【図－6】のようなものである。

左の波形は撮影写真の濃度をコンピュータに画像処理させたもので縦軸は寸法、横軸は濃度を表しており、写真で濃い部分が空洞(K)と判定でき、ケーブル→コンクリート、グラウト材→空洞の順序で濃く表される。

以上のことにより、L1については中央付近にくっきりと白く表れている部分がケーブルであり、その他の部分についてはコンクリート又はグラウト材と判断され、空洞は見当たらない。L2、L3については白く表されているケーブルの下部の濃い部分が空洞と判断される。

PC桁のシース内のグラウト状況を非破壊方式のX線探査法を用いて行った。その結果、L3及びL2の一部については、桁端部ウェブより穴を開けてグラウトを注入を行い、補修を行った。グラウト注入時、ファイバー・スコープ等でシース内の確認を行ったが、結果は90%以上の確率で見分ける事ができ、本調査が一応の成果があったと評価している。
