戦災を受けた高架橋の現状

JR西日本 鉄道本部 正生駒 昇 正○山田 稔
境秀光 山本功 持田幸夫

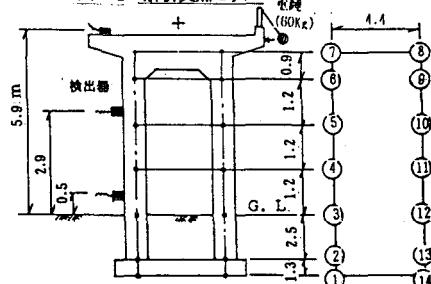
図-4 解析質点モデル

そこで、全体的な剛性を把握するため衝撃振動試験を行った。測定方法は高架橋上部に打撃を加えその応答値により振動モードを描き、理論値との整合により

弾性係数を求めた。結果を見ると変状のない箇所の E_d は、コンクリートの設計強度を考慮するとほぼ妥当で、劣化は殆ど進んでいないと考えられる。また、変状の著しい箇所の E_d は変状のない箇所に比べて小さい。そこで表面のコンクリートの浮きを 5cm と考え、有効断面 80% とし再計算した値が No.15' である。No.15' の E_d が No.208 のそれに近似したこと、コンクリート劣化は鉄筋の被り部分が主であり、それより内部は劣化が余り進んでいないと判断した。表-4 主な補修工法
