アスファルト混合物中のアスファルトの劣化に関する一考察

大阪市立大学工学部 正員 山田 優
 神戸市土木局 正員 川谷一朗
 大阪市立大学大学院 学生員○橋田雅弘
 " " 赤坂忠明

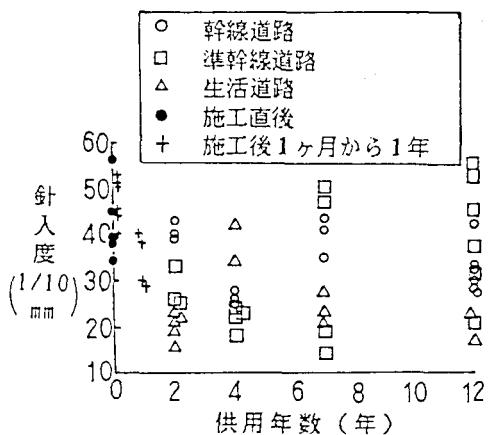
図-2 供用年数と針入度の関係

(1) 供用年数 図-2に針入度と供用年数との関係を示す。これを見てわかるように、供用年数と針入度との間には明確な関係がみられず、全体にはらつきが大きい。また、2年後でもかなり劣化しているものが多くある。一方、施工直後と施工後1ヶ月のものを見ると、針入度はそれほど進んでいない。このことより、舗装内のアスファルトは、舗設後2年ぐらの比較的早期に劣化が進行するものと考えられる。

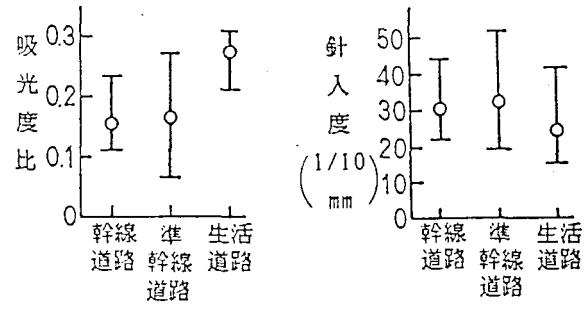
図-3 道路種類別の吸光度比 (表面部)

(3) 道路の種類 図-3,4は道路の種類による劣化度の違いを示す。これを見ると、生活道路の劣化が大きいことがわかる。これは、生活道路と他の区分で、舗装構造や施工状態が基本的に異なっているため、つまり、空隙率やアスファルト量などの混合物での状態が異なるためであると考えられるが、今回の調査結果ではそれを確かめることはできなかった。

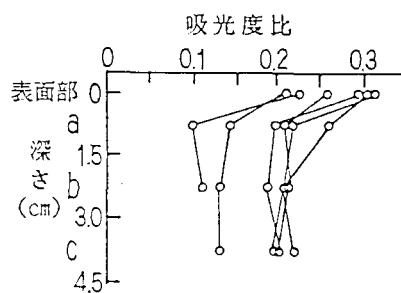
図-5 路面からの深さと吸光度比との関係(生活道路)

(4) 路面からの深さ 路面からの深さによる劣化度の変化を生活道路の吸光度比の変化で表したのが図-5である。これによると、ごく薄い表面部で非常に劣化度が大きくなっているが、内部は、深さ方向に劣化度が変化する傾向は見られず、ほぼ均一に劣化している。また、内部のかなり深いところでも劣化は相当進んでいる(表-1)。これは、舗装の表面ごく薄い部分では紫外線の作用を直接受けて劣化しているのに対して、それ以下の内部では、全体的に熱の作用を受けて劣化しているためであると推察される。
