変状橋りょうの検査と対策事例

ＪＲ西日本 大阪構造物検査センター 正会員 ○大畑 良二 三間谷将充  
木村 哲雄 二塚 等 東 伶一

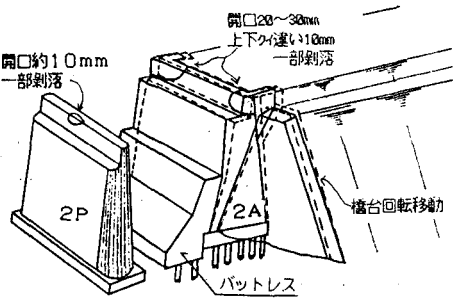
変状の状態（図-3）

- ・ 2A胸壁部にひびわれ
- ・ 2P桁座部にひびわれ
- ・ 桁支承部にずれ( MAX 190mm )
- ・ 上流方2連目と3連目の桁間隔狭小(現在 10mm)
- ・ 2A袖石垣上部破損及び背面との間に隙き
- ・ 2Aと袖石垣との間に隙き( MAX 50mm )

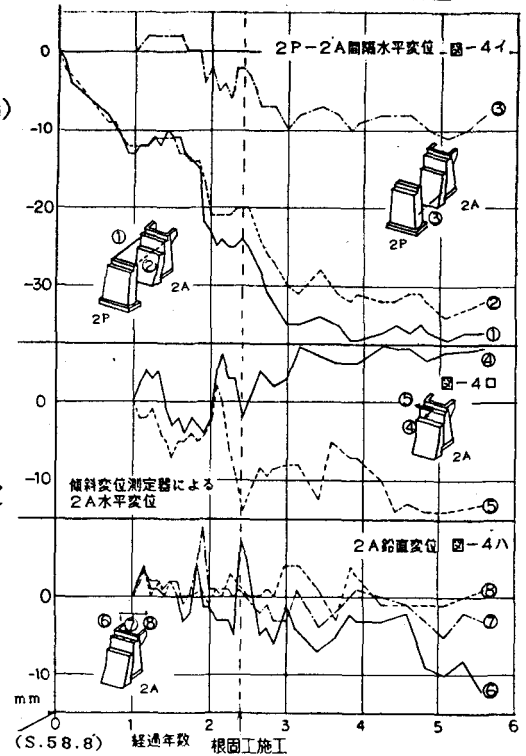
橋台変位の時系列変化(図-4)

- ・ 橋台の傾斜及び変位、沈下は図-4の様に推移している。
- ・ 付近の地質調査では橋台支持層はN値24前後の砂層及びN値29前後の粘土層となっている。
- ・ 根入れ調査の結果、橋台底面の地盤の状態は含水比の高いシルト質砂となっている。

橋台の動きは各測定の今日までの結果から上流方へ回転すると共に、線路方向にやや回転しながら前面へ水平移動している状態を示している。当橋台は、底面が河床とほぼ同じ高さであり非常に弱い地盤上に位置しており、水平力及び鉛直力に対する支持力が十分期待することが出来ず、バットレスの支持力によって各荷重をささえていることとなり、支持力の不足が橋台の変位に至ったと考えられる。

しかし、S61、6以降バットレス前面にブロックによる根固工が施工され水平支持力が増大した事により橋台の変位進行はおさまる傾向にある。河川は増水時に河床の変動も大きいことから今後引き続き各項目にわたり定期的に検査を行っていきたい。

現在橋台の変位進行は落ち着いた状態となっているので、今後とも日々の橋りょう検査を的確に実施し、補強、補修を逐次行いながら維持延命をはかり安全輸送に努力を続けていきたい。
