## 山間地における斜面管理の一手法

J R 西日本 大阪構造物検査センター 木村 哲雄  
紙谷 一義  
三間 将充  
斉藤 辰男  
施設部工事課 正○新田 勇壮

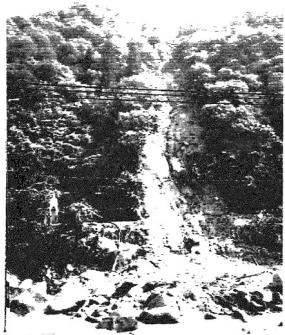
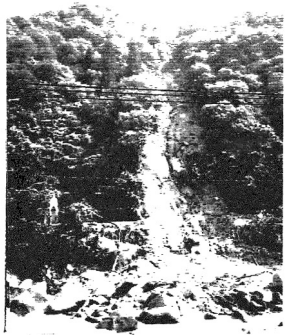
| 分類 | 災 害 前 | 災 害 後 |
|---|---|---|
| 斜<br><br>面 | 斜面は、比較的急勾配で約 40°の勾配であり、斜面から崩落した岩屑の堆積地になっている。植生は、針葉樹林で樹齢 15～20年であった。 | 線路方向に約75m斜面長110mの三角形状に、崩壊を起こし樹木全体が滑り落ちた状態で、崩壊深さは樹木の根茎部の厚さ1.0m～1.5m程度の表層崩壊。 |
| | 災害後の写真 | 災害後の写真 |
