神戸大学工学部 正会員 高田至郎 神戸大学工学部 正会員 森川英典  
神戸大学大学院 学生員○李 燕

1. はじめに 今年、発生した釧路沖地震<sup>1)</sup>・<sup>2)</sup>、能登半島沖地震<sup>3)</sup>においても指摘されたように地震時における被害の内、家屋の被害については比較的容易にかつ迅速に把握可能であるのに対し、地中管路の被害はその状態の把握が容易でなく、完全復旧までにかなりの日数を要している。そこで、本研究では、釧路沖地震、能登半島沖地震を中心に過去の地震被害事例の収集・整理を行って、地中管路被害と家屋倒壊との関係を震度分布、地盤種別、液状化等の状態を考慮して調べることにより、家屋の被害等の比較的容易な調査を利用した地中管路被害状況の推定の可能性を考察した。

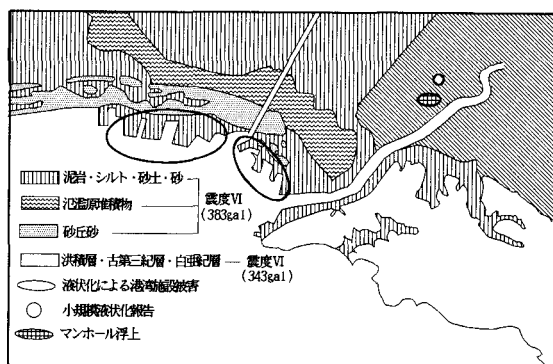
図1 釧路市の地盤種別と地震時震度、液状化状況

2. 地盤、液状化発生および震度の分布と地中管路および家屋被害分布との関係 図1、図2に釧路市および珠州市周辺における地盤種別と今回の地震における震度分布および液状化発生状況を、図3、図4に両市それぞれにおける地中管路および家屋被害分布を示す。釧路市の中心部は海浜性の砂と氾濫原堆積物の粘土が分布している。また東側の台地は根釧台地の南端部を占め、上部は洪積世の中位～硬い粘土や火山灰質土で覆われるが、下部は新第三紀堆積岩が分布し、比較的良好な土質である。今回の釧路市域の液状化による大きな被害は港湾施設におけるもので、他には旧釧路川沿いの釧路町でマンホールの浮き上がりが発生した。また震度は地盤の種別によりやや異なるが、いずれも震度VIの激震となっている。一方、能登半島北部の平野部は山地や丘陵の間を流れる河川に沿った細長い谷底平野と、これらの河川の河口に形成された小規模な海岸平野とから成っている。谷底平野の堆積はほとんど沖積層である。震度はいずれの地盤でも震度Vの強震となっており、加速度でみると釧

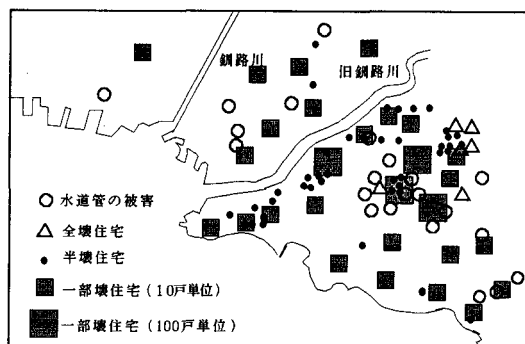
図3 釧路沖地震における地中管路、家屋被害分布

路沖地震の約半分とかなり小さくなっている。この地震規模の相違により、地中管路および家屋被害の状況もかなり異なる様相を呈している。つまり、能登沖地震においては、被害が軟弱地盤で特に液状化が発生している地域に集中しているのに対し、釧路沖地震では切盛造成された洪積地盤に被害が多発している。また釧路では、地表面下1m程度凍結していたことも管路被害に影響を与えている。次に、地中管路と家屋の被害発生分布を比較してみると、両市とも地中管路の被害発生地域と家屋の一部破損多発地域が一致していることがわかる。特に釧路沖地震においては、旧釧路川の両岸（右岸は軟らかい地盤で、左岸は堅い地盤）における被害状況の相違が、地中管路と家屋についてはほぼ同様の傾向を示していることがわかる。以上のことから、地中管路および家屋被害状況は基本的には傾向が一致するが、地盤条件、液状化発生と地中管路被害および家屋損壊における相互関係は地震の規模によって異なる特性を有するということが考えられる。

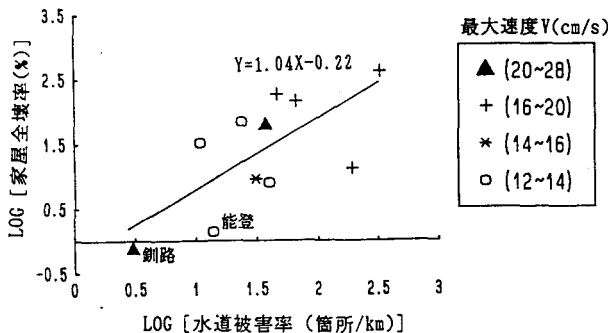
図5 地中管路被害率と家屋全壊率との関係

**3. 地中管路被害率と家屋倒壊率との関係** 図5、図6に地中管路としての上水道配管被害率と家屋全壊および家屋一部損壊率との関係を示す。図中には釧路沖、能登半島沖地震の他に関東、福井、新潟、日本海中部、宮城沖、千葉県東方の各地震における被害データを含んでいる。これらの結果によると、水道管被害率と家屋全壊率との間には正の相関が認められ、またこれら両者の被害率と地震規模との対応関係についても類似的傾向を示していることがわかる。この関係における回帰曲線は図中の式で表される。これに対して、家屋の一部損壊率の場合、水道被害率との関係におけるばらつきが大きく、3.で考察したように地震規模、地盤条件による両者の被害率特性がかなり異なっているものと考えられる。次に、全ての地震の被害データにおける釧路沖および能登半島沖地震の被害状況の位置づけをみると、この2つの地震の被害率はかなり小さい値にあることがわかり、また特に激震であったにもかかわらず、釧路沖地震における水道管被害率は最も小さくなっており、地盤条件（含凍結条件）、管路構造物を含む釧路の水道管システムはかなりの耐震性を有していることがうかがえる。またこの両地震のデータを比較してみると、釧路沖地震における被害率の内、家屋一部損壊率のみが能登半島沖地震のデータよりも大きく、その他は全て小さくなっている。つまり、このことから、家屋一部損壊率の被害特性は地震規模によりかなり変化すると考えられる。以上のことから家屋倒壊率による水道管被害率推定の可能性を考察すると、まず、家屋全壊率は水道管被害率を推定するための有効な指標となり得るが、釧路沖、能登半島沖地震においても家屋全壊は非常に少なく、このような地震の場合、単独で利用することは不可能であるといえる。次に家屋一部損壊率は水道管被害率との間の直接の関係においてはかなりばらつきを有するが、地盤条件、震度分布、液状化の発生状況を勘案することにより、密接な相関関係が見い出せるものと考えられ、今後この関係を定量化することによる水道管被害率の簡易的な推定法の開発が可能であると考えられる。
