大阪市建設局 正員 井下泰具  
 大阪市建設局 正員 横田哲也  
 ㈱栗本鉄工所 正員 河森威人  
 川田工業㈱ 正員 ○小枝芳樹

## 1. はじめに

床版補強工法の一つに増設桁工法がある。床版に着目したこの工法の補強効果については既に多数報告されている。その一方で、鋼桁の上フランジ下面の垂直補剛材取付部に多数の疲労損傷が報告されており、この原因は取付部の溶接ひずみと床版のたわみ角の影響であると考えられている。したがって、床版補強を行いたわみ角を小さくする事が鋼桁の疲労損傷を押さえる一つの有効的な手段であると考えた。そこで増設桁工法が鋼桁の疲労損傷の防止にどの程度の効果を与えるかを検証するために実橋を用いて載荷試験を施工前後でおこなった。

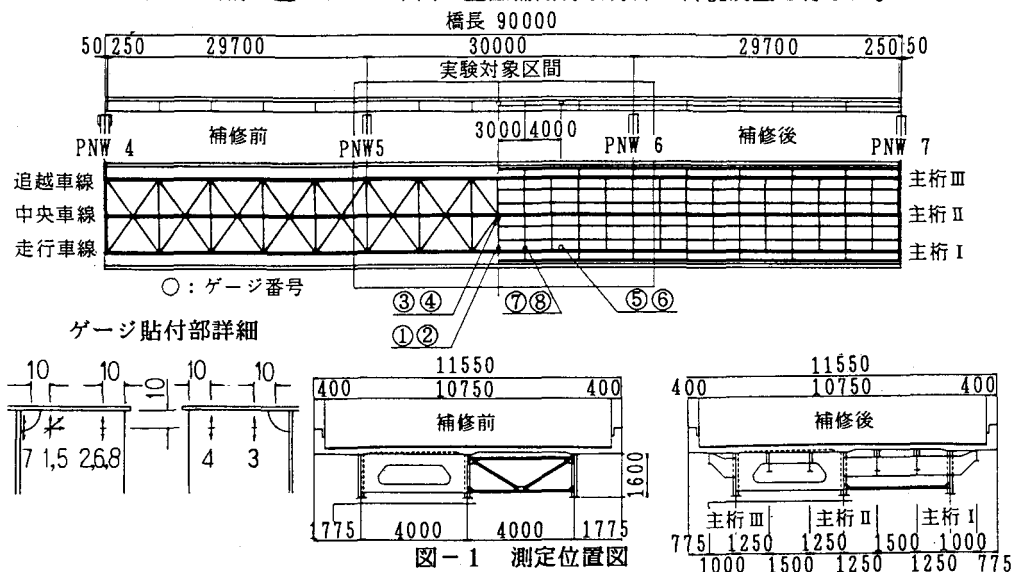
### (1) 測定位置 (図-1)

- ①ひずみゲージ：主桁中央付近の垂直補剛材と上フランジとの交差部で垂直補剛材側に1軸5点・3軸2点計7点、又主桁の腹板側に1軸1点貼付する。
- ②加速度計：主桁Iの支間中央の下フランジ上面に設置する。

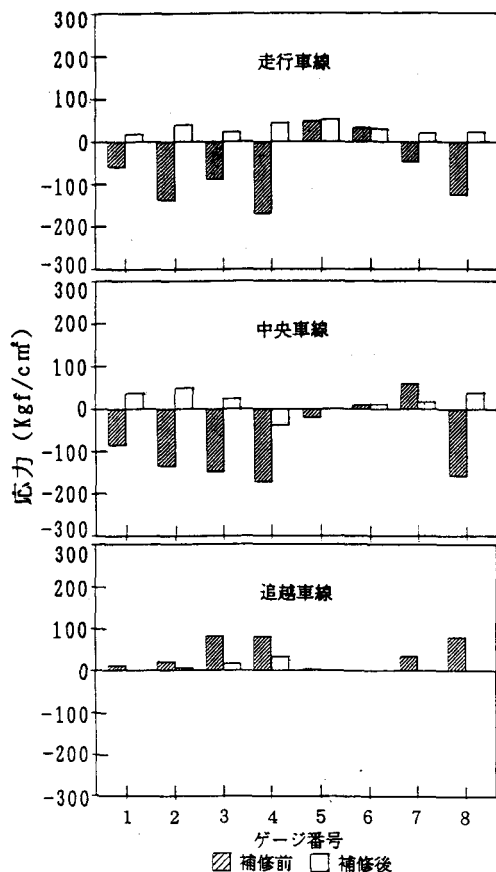
図-2 車線別鉛直発生応力度

図-2で車線ごとに60km/h走行時の平均発生応力度を示した。

①増設横桁位置（既設対傾構間に新たに横桁を設けた位置・GAGE-1,2,3,4）：絶対値が小さくなり一部応力が逆向きに転じている。応力方向が反転したのは垂直補剛材に取り付けた横桁から伝達される力の影響であると考えられる。

②改造対傾構（既設対傾構を改造して横桁とし、さらに外桁外側に1mのブラケットを増設した位置・GAGE-7,8）：大幅な応力の減少が見られた。この応力の減少は増設桁（縦桁）の設置により床版のたわみ角が小さくなったためと思われる。また、発生応力が圧縮から引張に変わった。この応力方向の反転は増設桁（縦桁）にかかるせん断力がブラケットの設置により垂直補剛材に作用し引張方向の力を増大させたためと思われる。

③中間垂直補剛材位置（GAGE-5,6）：補強前後でわずかに減少した。このようにあまり改善がみられないのは横桁間の中心に位置している事や主桁（I桁）のねじれ剛性が小さいためと思われる。

⑤車線別発生応力：走行・中央車線走行時においてはほぼ同傾向を示すゲージが多く、また追越車線走行時には発生応力が限りなく小さくなり明確に改善がみられた。

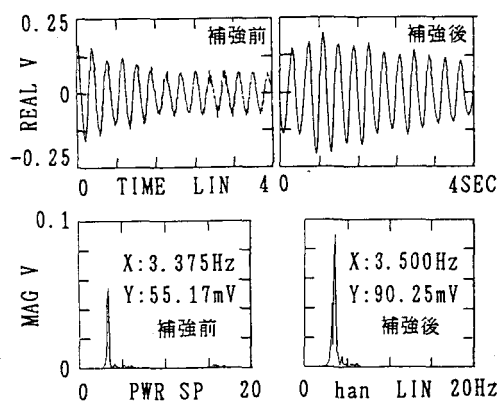
図-3 加速度波形およびスペクトル解析

⑥一次固有振動数：図-3に示すように補強前は3.375Hz、補強後は3.500Hzとなった。固有振動数は剛性と質量の1/2乗の比で決定されるために顕著な変化を生じない。増設桁（縦桁）と横桁はボルト構造で連結されているので増設桁全体がヒンジに近い構造になっていたものと思われる。
