**1. はじめに** 本研究では、様々な地震被害を人の行動(生活)レベルで考え、マイクロな地域における地震被害を詳しく調査分析する。したがって、1993年1月15日に発生した、マグニチュード7.8の釧路沖地震を基に、台地上の建築物や、埋設地中管路等に多大な被害が見られた釧路市緑ヶ岡地域について「GIS手法」を用い地震被害特性をマイクロに解析してみる。

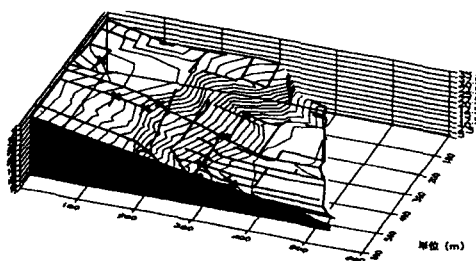
図-1 6丁目地形図とガス管被害

**3.1 地形条件からみた地震被害** (a)管路被害: 水道管が斜面上で被害を被ったのに対し、図-1からガス管は比較的小さな管の被害が、傾斜地以外にも分布していることが分かる。(b)家屋被害: 全壊半壊といった大きな被害が、斜面崩壊が起きた急斜面付近に片寄っている。建物の新旧の影響による、家屋外壁のモルタル亀裂やガラス損傷といった一部破壊住宅は、全体的に分布していることが図-2からうかがえる。全般的にみると、盛土崩壊を起こした傾斜地や段丘といった高低差のある地盤での、地盤の変状による被害が多発している。

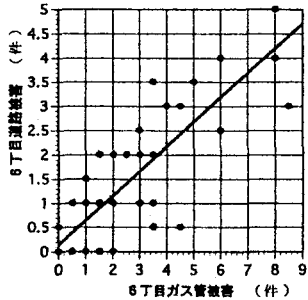
図-3 6丁目道路被害と  
ガス管被害

4. 地震被害発生件数の定量化 定量化の方法は、各丁を一边75mの正方形メッシュに区分し、ある1つのメッシュ内の被害件数をカウントし、そのメッシュに隣接するメッシュにはそのカウント数の1/2の被害影響が及ぶと考え、被害カウント数の1/2を加算するといった、各メッシュの相乗効果を考慮して、定量化を行った。このような方法によって、各地震被害の対応関係を表す回帰曲線を図-3に示す。またこれらに基づいて、各地震被害の相関度を表す決定係数を表-1にまとめた結果、6丁目において、全半壊住宅に対する管路ならびに道路被害の決定係数が高くなった。これは、12,15番地付近で起きた斜面崩壊に伴い様々な被害が集中発生したということと説明がつく。
