福井工業大学 正 員 鈴木博之  
同 学生員 ○中崎勝裕  
同 吉川 浩

1974年に竣工した福井県内の構造物に使用されていたF11T高力ボルトに、竣工後18年経過した1992年に遅れ破壊が生じていることが発見された。本研究では、この構造物に使用されていたながら遅れ破壊が生じていなかったF11Tを用いてねじの形状測定、ビッカース硬さ試験を行い、遅れ破壊について検討する。

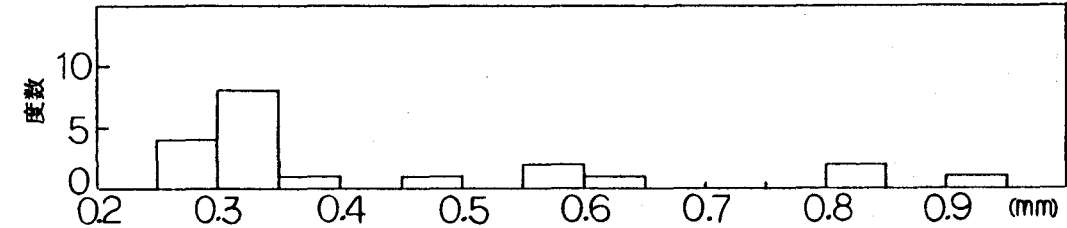
図1 不完全ねじ部のねじ底の半径(r)の分布

(1)  $r$ ,  $\theta$ の測定結果 不完全ねじ部と完全ねじ部の $r$ の分布を図1, 2に示す。ねじ底の $r$ の基本寸法は、旧JIS(JIS B 0205-1959)においては $r=0.325\text{mm}$ と規定されている。図1, 2より、不完全ねじ部の $r$ の値は $0.25\sim 0.95\text{mm}$ までばらついており、基本寸法よりかなり大きいものが多くみられるが、完全ねじ部の $r$ の値は $0.25\sim 0.35\text{mm}$ とばらつきがきわめて少ない。完全ねじ部に比べて不完全ねじ部の $r$ の値は明らかに大きくなっているが、不完全ねじ部は断面急変部であるので、応力、ひずみの集中は完全ねじ部より著しいものと考えられる。次に、ねじ谷の角度 $\theta$ について考える。ねじ谷の $\theta$ の基本寸法は旧JISにおいては $60^\circ$ と規定されていた。完全ねじ部の $\theta$ の平均値は $59^\circ 58'$ であり、基本寸法に近い値となっており、ばらつきは少なかった。不完全ねじ部の $\theta$ の平均値は旧JISに近い $60^\circ 14'$ であったが、 $\pm 3^\circ$ ほどのばらつきがみられた。また、不完全ねじ部では $52^\circ 20'$ という小さい箇所もあった。

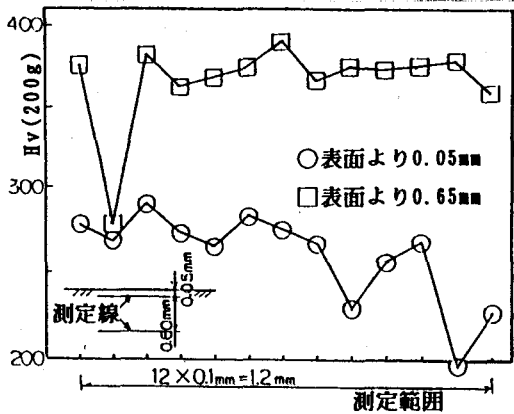
図3 ボルト軸部の硬さの分布

図3のボルト軸部の硬さ分布を見てみると、軸部表面より $0.05\text{mm}$ 入った箇所のビッカース硬さ値 $H_v$ の平均値は $H_v\approx 270$ であるのに対し、図4, 5の不完全ねじ部と完全ねじ部ボルト軸方向の硬さ試験結果においては、ねじ底より $0.05\text{mm}$ 入った箇所のビッカース硬さ値 $H_v$ は、第4の谷を除いて $H_v=300$ 近くを示している。同様に、 $\ell=100\text{mm}$ のボルトにおいても軸部の平均値は $H_v\approx 300$ であったのに対して、不完全ねじ部、完全ねじ部のねじ底では $H_v=330$ 近くを示していた。ところで、図5における $y=0.0\text{mm}$ と $y=0.2\text{mm}$ の硬さ値は $H_v=200$ を下回っている。また、図3に示すように応力集中のない軸部でも $H_v=200$ を下回る箇所や $H_v=200$ に近い硬さ値を示すものがある。このように局部的に低い硬さ値はボルトの表面付近だけではなく、図3に示すように軸部表面より $0.65\text{mm}$ の測定箇所にも認められることから、ボルトの表面に何らかの処理を施したために生じたものでは

なく、これは材質の不均一性を示すものであると言える。ボルトの材質が不均一であると腐食され易く、ボルトにピットが形成され、高応力作用下にあるボルトにピットが形成されるとそのピットを起点として遅れ破壊が発生するものと考えられる。この過程の進行において、ねじ部の  $r$ 、 $\theta$  が小さいことによる応力集中の寄与も大きいものと思われる。
