建設省福知山工事事務所 正員○住野裕史  
 建設省福知山工事事務所 東 正文  
 舞鶴工業高等専門学校 正員 川合 茂

1. はじめに：由良川では比較的良好な自然が保たれている。また近年の多自然型川づくりにおいて注目されている護岸工の一つである蛇籠護岸が多く施工され、全施工件数の約7割を占めている。多自然型川づくりを進め、良好な自然環境を将来にわたって保全していくため、由良川の環境を調べるとともに、蛇籠護岸の災害復旧事例を整理してその被災要因について検討した。

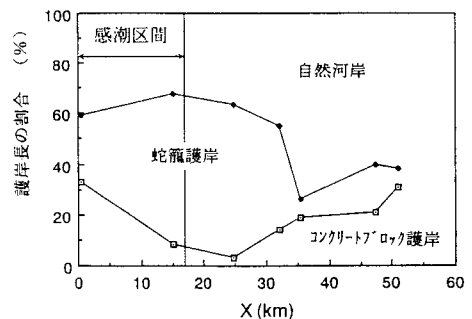
図-3 河岸における護岸長の割合

図-3に河岸に占める各種の護岸長の割合を示す。河口から35km付近までは蛇籠護岸が約50%、自然河岸が約35%を占めている。35km付近より上流では蛇籠護岸が減少し、コンクリート護岸が若干増えて25%～30%となるものの、自然河岸の割合が増えて約65%となっている。蛇籠護岸では植生が繁茂しており、河岸のほとんどの区間が自然または近自然状態である。現時点では、蛇籠護岸の生態系に及ぼす影響を推し量ることは困難であるが、由良川の良好な自然環境に何らかの寄与をしているものと思われる。このことについては、さらに調査し、検討していく必要がある。

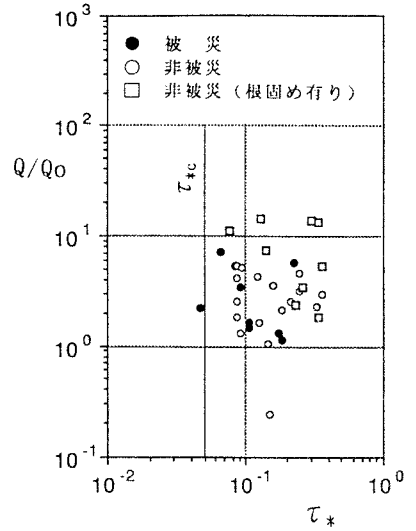
図-4  $Q/Q_0$ 、 $\tau_*$ と被災の関係  
（ $\tau_*$ は河床材料で基準化）

3. 蛇籠護岸の災害復旧事例と被災要因について：蛇籠護岸のうち約 7.5割が根固め工を伴わないもので、そのうちの約 1/3が被災している。図-4に $Q/Q_0$ 、 $\tau_*$ （河床材料で基準化）と被災の関係を示す。 $Q$ は流量で、●で示す被災の場合はその時の流量、○や□で示す被災しなかった場合は、経験した最大流量。 $Q_0$ は低水路満杯流量である。根固め工が行われている場合（□印）の被災事例はない。根固め工を伴わない場合をみる。被災したケースの $Q/Q_0$ や $\tau_*$ は被災しなかったケースのそれらより小さい場合が多い。図-5に蛇籠護岸に用いられた石の、側岸における限界掃流力 $\tau_{*sc}$ と被災時の河床における掃流力 $\tau_*$ （護岸の石で基準化）を比較している。 $\tau_{*sc}$ はLane式により求めた。いずれのケースも $\tau_{*sc} > \tau_*$ で、かつ $\tau_* < \tau_{*sc}$ である。たとえ蛇籠の鉄線が破損していたとしても、今回の調査範囲内の出水（最大流量約4400m<sup>3</sup>/s）では護岸の石が遠くへ輸送される可能性は小さかったと思われる。

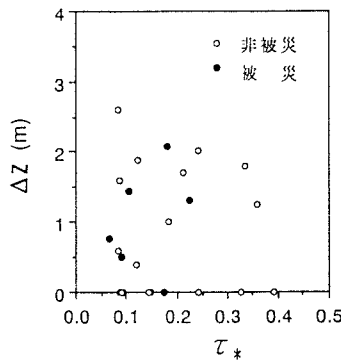
図-6  $\Delta Z$ と被災の関係  
（ $\tau_*$ は河床材料で基準化）

由良川では、昭和36年頃から昭和60年頃にかけて河床の低下傾向がみられる。図-6に護岸が施工されてからの河床低下量 $\Delta Z$ 、 $\tau_*$ （河床材料で基準化）と被災の関係を示す。 $\Delta Z$ が小さくても被災している場合があり、逆に $\Delta Z$ が大きくても被災していない場合もあって、護岸被災に及ぼす大規模河床変動の影響は比較的小さかったと思われる。以上の結果より、護岸は局所的な流れによって被災しているものと推察される。

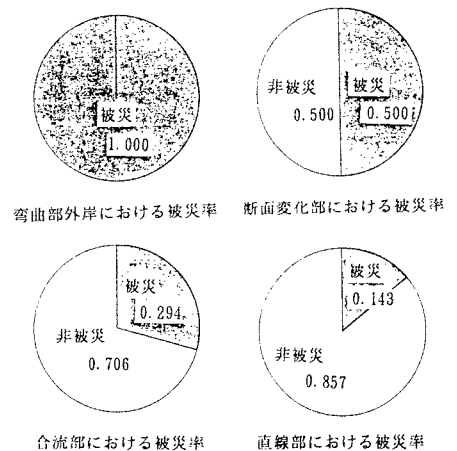
図-7 場所別被災率

図-7に蛇籠護岸の施工場所別の被災率を示す。弯曲部外岸では100%被災しており、断面変化部で50%、合流部で29.4%となつて、直線部では14.3%が被災している。蛇籠護岸は主に弯曲部や断面変化部といった水衝部で被災していることが知られる。
