○神戸大学大学院 学生員 前田俊宏      神戸大学工学部 フェロー会員 高田至郎  
(株)栗本鐵工所      正員 辻野洋慶      住友金属工業(株)      正員 棚橋隆司

1. はじめに 1995年1月17日に発生した阪神大震災により、各施設には大きな被害が発生した。とくにライフライン施設など、重要な都市基盤施設は壊滅的な被害を受けた。これらの被害の中でも注目されるのが液状化地域における被害である。本研究では、阪神大震災におけるポートアイランドの地盤の永久変位より、表層における地盤ひずみを推定し、上水道配水管の被害の発生プロセスについて考察を行う。

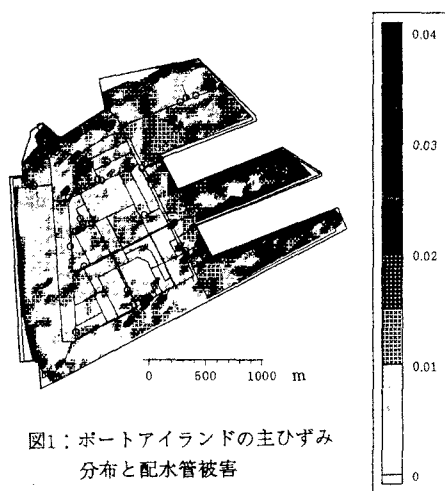
本研究では変位ベクトルデータとして、濱田、磯山、若松により作成されたポートアイランドの表層地盤の永久変位ベクトル図を使用する。<sup>3)</sup> この永久変位ベクトル図は、航空写真より地盤変位を±14cmの精度で判別し、4000分の1の都市計画図に160分の1縮尺で変位ベクトルを記入したものである。これをもとにポートアイランド内の50mメッシュの各点における主ひずみとその方向を推定した。推定した主ひずみの分布をコンター表示したものを図1に示す。図1より、阪神大震災によりポートアイランドでは岸壁を中心としてほぼ全域にわたり0.5%以上のひずみを生じていることが知られる。とくに岸壁においてはその崩壊の影響も含めて大きな地盤ひずみの発生がうかがえる。また、島内部に入った居住地域におい

図1: ポートアイランドの主ひずみ分布と配水管被害

ては岸壁付近のような崩壊に伴う大きなひずみはみられないものの、全域において0.5%程度のひずみが発生し、大きなところでは3%以上のひずみも生じていることがわかった。これらは、ポートアイランドの全域で噴砂が確認されていることから、明らかに液状化による影響であるとおもわれ、島内部においても大規模な液状化により、部分的に大きなひずみの発生していることが示された。またひずみの発生方向の推定結果から、岸壁付近では岸壁の崩壊に伴い岸壁と垂直をなす方向にひずみを生じ、岸壁付近の地盤の海側への流動が知られる。また、岸壁の崩壊による周辺地盤の影響は、大きなところで岸壁から約200m、平均的には約

また図1より、配水管被害は崩壊した岸壁付近には集中して生じていないことがわかる。これは、岸壁が一樣に海側に向けて崩壊したことによりその周辺では岸壁と垂直な方向に地盤の流動が生じ、岸壁に沿って配管されている配水管の軸方向へのひずみの発生が少なかったからと考えられる。液状化地域においては、非液状化地域に比べ継手の抜けや緩みなどの継手被害が多発している。これは液状化地盤の流動に伴い地中管路には流動した地盤から面的な外力が加わるが、この外力に対し管体自体はその外力に耐えうるが、継手部においてはとくに軸方向の引張力に対して耐えることができず離脱などが発生するものと考えられる。本解析において、管軸直角方向へのひずみが大きく発生している岸壁付近ではほとんど被害のみられないことから、このような被害メカニズムが推測できる。また島内部における配水管の被害位置をみると、主ひずみの分布が周辺よりも高いところで被害が発生している。居住地域においては、主ひずみが1%～1.5%以上の地域で配水管被害が多発しており、配水管被害が大規模な液状化に伴う地盤の流動によりひずみの集中した場所において発生することが示された。

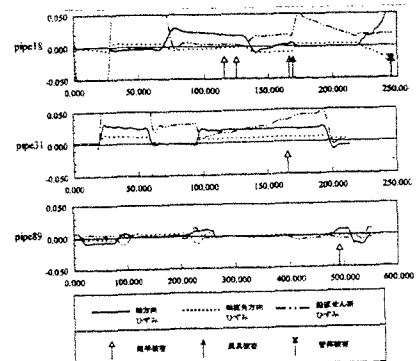
**4. 管路別ひずみ分布と被害の関連** 各管路ごとの延長に沿ったひずみ分布を図2に示す。図2より各被害の発生位置とひずみの関係をみると、多くの被害位置において管軸方向ひずみは1%以上になっていることがわかる。これらの結果より、配水管被害の発生と管軸方向の引張ひずみおよび管軸直角方向のひずみの間にはやや相関が見られ、管軸方向の鉛直せん断ひずみと配水管被害の発生の間には、ほとんど相関が見られないことがわかる。

図2：管路別ひずみ分布と被害位置

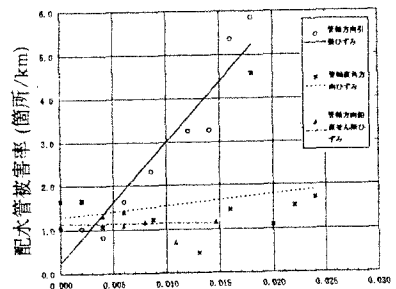
以上の推測されたひずみを集計し、図3に配水管被害率とひずみの関連を示す。図3によると、ひずみと被害の相関の最も高いのは管軸方向引張ひずみであり、管軸方向引張ひずみが約1%のとき被害率は30箇所/km程度になることがわかる。また管軸直角方向ひずみについてもやや相関が見られるものの、それほど大きくはない。また管軸方向鉛直せん断ひずみについては、被害率とほとんど相関のないことがわかる。

ポートアイランドにおける配水管被害はその8割以上がダクタイル鋳鉄管のメカニカル継手の離脱や緩みなどの継手被害であり、これらは液状化による影響が大きいと思われる。図3より、ダクタイル鋳鉄管が液状化発生時において管軸方向、あるいは管軸直角方向に2%～3%の大きなひずみを生じても管体自体は破損しないが、メカニカル継手は地盤の管軸方向引張ひずみが1%～2%程度になれば、大きな被害を生じることがわかった。

図3：ひずみと配水管被害率の関連
