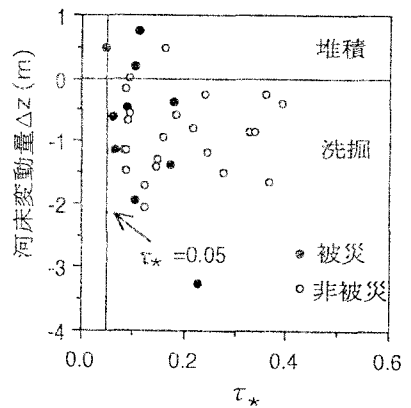
図-5 河床変動量と護岸の被災

由良川では、昭和36年頃から昭和60年頃にかけて河床の低下傾向がみられる。図-5に蛇籠護岸施工以来のその箇所における河床変動量 $\Delta z$ （+は堆積、-は洗掘）と被災（●印）、非被災（○印）の関係を示す。横軸の $\tau_*$ は河床材料で無次元化した掃流力である。堆積しているところで被災しているケースがある一方、2m程度の河床低下がみられるところであっても損壊していない場合がある。蛇籠護岸の損壊に及ぼす河床低下の影響は小さかったと思われる。

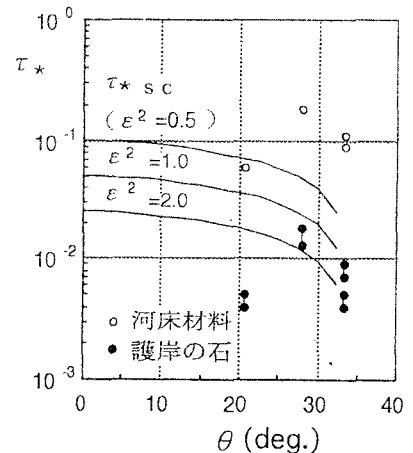
図-6  $\tau_{*sc}$ 、 $\theta$ と被災時の $\tau_*$

図-6に災害復旧されたケースの被災時における無次元掃流力 $\tau_*$ 、側岸における無次元限界掃流力 $\tau_{*sc}$ （実線）と側岸勾配 $\theta$ の関係を示す。同図は弯曲部外岸の場合で、●印は護岸の石（15cm $\leq$ 径 $\leq$ 20cm）で無次元化した $\tau_*$ 、○印は河床材料で無次元化した $\tau_*$ である。実線で示す限界掃流力 $\tau_{*sc}$ は、青木・江頭ら<sup>3)</sup>の式によった。なお、 $\epsilon^2$ は流れの集中度を表し、平坦河床で $\epsilon^2=1.0$ 、側岸で $\epsilon^2=0.5$ とされる。限界掃流力の計算において、側岸での流速ベクトルと主流方向のなす角を $\delta=10^\circ$ としている。図示のように、護岸の石で基準化した $\tau_*$ （●印）は、 $0.5 \leq \epsilon^2 \leq 1.0$ における $\tau_{*sc}$ より小さく、護岸の石が遠くへ輸送されることはなかったと思われる。ちなみに、石が輸送されるには、図示のように、集中度 $\epsilon^2$ が1.0あるいは2.0以上になる必要がある。一方、河床材料で基準化した $\tau_*$ （○印）は、いずれのケースも $\epsilon^2=1.0$ としたときの $\tau_{*sc}$ より大きい。河床材料は比較的活発に移動していたものと思われる。以上のことより、蛇籠護岸の損壊は主に法先の局所洗掘によるものと推察される。このことは、根固め工を施した蛇籠護岸の災害復旧事例がないことから裏付けられよう。
