第Ⅳ部門 兵庫県南部地震による道路被災状況の分析

神戸大学工学部 正会員 黒田 勝彦  
神戸大学工学部 正会員 竹林 幹雄  
(株)神戸製鋼所 正会員 ○荻野 啓

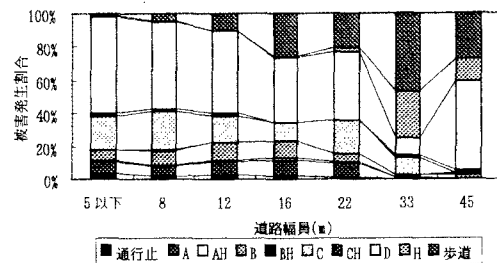
図-2 東灘区全域の道路幅員別被災状況

まず図-2に道路幅員別に道路被災状況を整理した。図より幅員が減少するにつれ道路被害割合が高くなっている。幅員5m以下の道路に通行止が集中しており、その要因として家屋等の倒壊物による閉塞が挙げられる。幅員33m以上の幹線道路では調査時には補修が進んでおり、重度被害は確認できなかった。このように道路被害程度は幅員と関連していると考えられる。

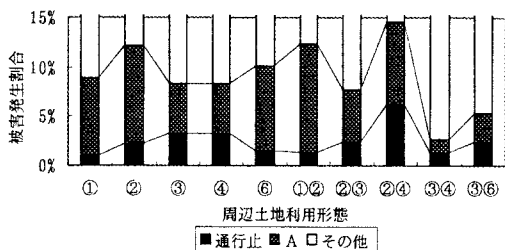
図-3 東灘区全域における周辺土地利用別道路被災状況

次に図-3に周辺土地利用形態別に通行止・被害度A区間の発生割合を整理した。道路の周辺土地利用の把握には用途地域を使用した。その結果、通行止発生割合は住居地域と近隣商業地域、被害度A発生割合は第二種住居専用地域・準工業地域で顕著であった。

このような道路被害、特に通行止区間の発生が道路の周辺土地利用に関連していることが考えられる。

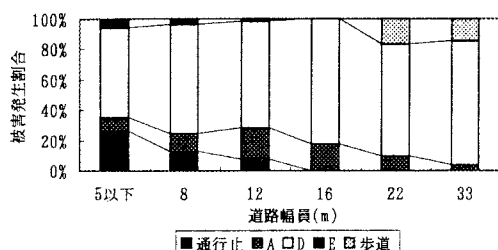
図-4 住吉地区道路幅員別被災状況

図-4に調査結果を道路幅員別に整理する。幅員8m以下の道路では通行止発生区間が多数判別されているが、土砂による判読不可能区間も多い。幅員12m以上の道路については比較的判読が容易であるが、ひび割れの判読は困難である。航空写真調査において、最も信頼できるのは通行止発生区間であるといえる。

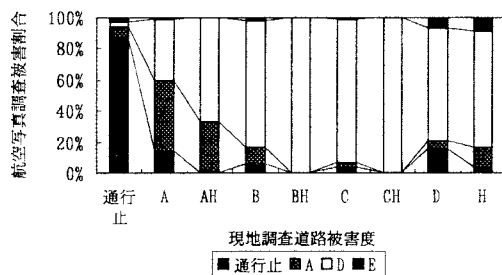
図-5 現地調査・航空写真調査結果比較表

図-5より道路区間ごとに調査結果を比較した。航空写真判読により、通行止区間は現地調査の88%、被害度A区間は現地調査の45%を判読可能であった。したがって航空写真は通行止の判別において信頼性が高いといえる。また航空写真は作業性で優れており、震災後早急な通行止区間の調査・伝達が可能である。
