神戸市下水道局 正会員 浜口 哲男  
 中央復建コンサルタンツ(株) 正会員 鳥田 敏行  
 中央復建コンサルタンツ(株) 正会員○上田 隆

神戸市東灘区の下水道圧送幹線である六甲アイランド連絡汚水幹線（以下、六甲幹線と略記）は、平成7年兵庫県南部地震の発生により損傷を受けた。六甲幹線は六甲アイランドの向洋ポンプ場と東部第3工区の東灘処理場とを結んでいるが（図-1）、このうち、海底下を横断するシールドトンネルと両埋立地の管理用立坑の、地震による損傷状況と損傷メカニズムについて述べる。

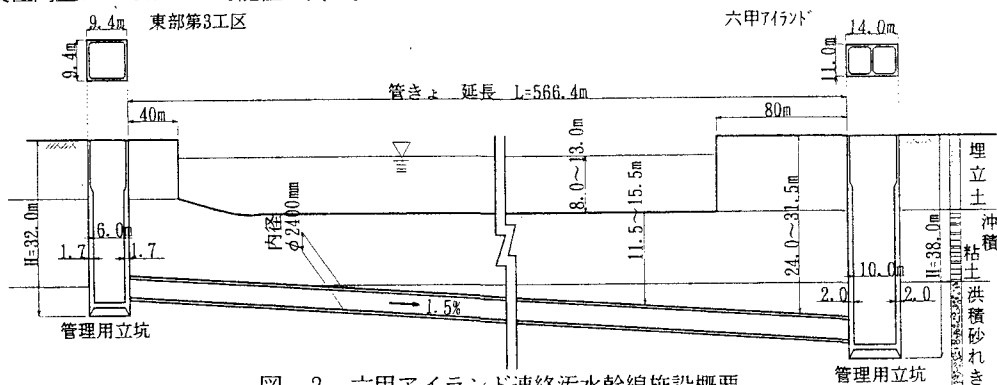
図-2 六甲アイランド連絡汚水幹線施設概要

六甲幹線の施設概要を図-2に示す。

シールド工法により築造された内径2400mmのトンネルの内部には、汚水圧送管（ $\phi 800$  mmのダクトイル管）と処理水圧送管（ $\phi 500$  mmの鋼管）を布設してある。セグメントは、鉄筋コンクリート製であり、二次覆工は施していない。なお、埋立地の残留沈下への対策として管理用立坑とシールドトンネルの接続部には可とうセグメントを設置している。

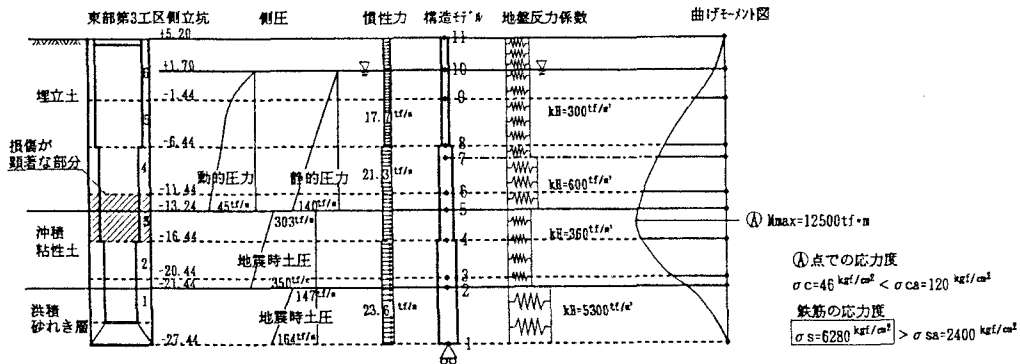
図-3 管理用立坑の数値解析モデル

管理用立坑の被害の原因は、洪積層に下部を支持され片持ちばり状態となった立坑の上部に、埋立土護岸の変位と埋立土の液状化による側方流動圧が作用したことと考える。これを検証するため東部第3工区の実管理用立坑を例にとり、数値解析を行った(図-3)。

地盤反力係数 $k_H$ 、地震時土圧は道路橋示方書<sup>2)</sup>に従って求め、埋立土の液状化と側方流動の影響を考慮するため、Westergardの近似式から求めた動的圧力を作用させ、埋立土の地盤反力係数の低減を行った。

数値解析結果は、損傷が顕著であった地上から15～20m付近の鉄筋の応力が許容値の約2.6倍を示しており、片持ちばり状態となった立坑の損傷状況をよく表している。
