京都大学防災研究所 正会員 ○ 岩井 哲  
京都大学防災研究所 正会員 亀田 弘行  
奈良大学文学部 碓井 照子

1. 序 本研究は、ライフライン被害、家屋被害などの物理被害項目、地盤変状、地震動などのハザードの項目、地形・地質条件、地盤条件、都市化の進展度などの環境項目、ライフラインの復旧過程、瓦礫撤去の経過、避難所での避難者数の推移などの災害対応項目などの相互の関連について分析するものである。西宮市を対象として、兵庫県南部地震による都市災害の複雑な様相を GIS(地理情報システム)上に展開して分析するとともに、物理的な災害事象の時空間的特性の定量的把握、ならびに機能的復旧過程や緊急対応過程との関連の把握を目指した。

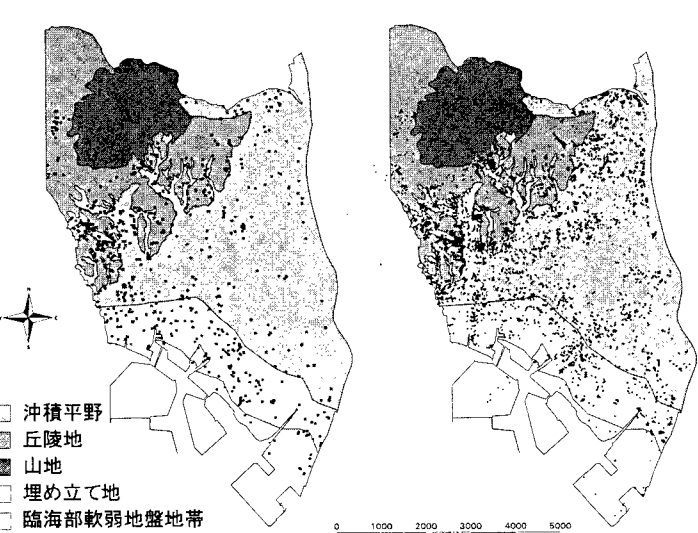
図1 配水管被害と地形区分

2. 西宮市の地形区分と上水道被害 既往の報告<sup>1)</sup>では、西宮市の地形区分として、六甲花崗岩や甲山安山岩が卓越する「山地」、大阪層群とこれを覆う中位段丘、高位段丘が卓越する「丘陵地」、沖積層が広がる「沖積平野」、海岸部を年代で区分して「江戸時代に形成された地盤」、「明治以降の埋め立て地」の5種に分類した。本研究では、臨海部における地形を地盤の軟弱さを示す Sn 値<sup>2)</sup>の違いにより改めて区分し、「埋め立て地」と「臨海部軟弱地盤地帯」とした。上水道配水管被害と給水管被害の分布をそれぞれ図1、図2に示す。地形図を基にして、町丁目ごとの代表地形を「山地」・「丘陵地」・「宅造地」・「沖積平野」・「臨海部軟弱地盤地帯」・「埋め立て地」の6つに分類した。「宅造地」は丘陵地と沖積平野の境界部の込み入った地域で宅地造成を行ったと考えられる地域をいう。配水管被害率を、各町丁目の配水管総延長距離に対する被害件数で、また給水管被害率を、各町丁目の給水管開栓装置数に対する被害件数で表した。地形条件別に配水管と給水管の被害率の町丁目数割合で表した結果を図3に示す。宅造地は、配水管・給水管とも広い範囲で甚大な被害を受けている。配水管では被害ありの町丁目数割合が80%を越えており、給水管ではほぼ100%に近い範囲でなんらかの被害を受けている。宅地造成をする際に行われる地形改変で、特に盛土が被害に影響していると考えられる。埋め立て地では、配水管に継手付きダクタイル鉄管の耐震管が使用されていることが被害減少に役立っている。一方、給水管には耐震性の低い硬質塩化ビニル管が用いられ、配水管被害に比べて給水管被害ありの範囲が約2倍と差が大きくなっている。配水管と給水管の被害の分布が全体的に類似していること、配水管被害率の高い町丁目の周辺に給水管被害率の高い町丁目分布していることが認められた。

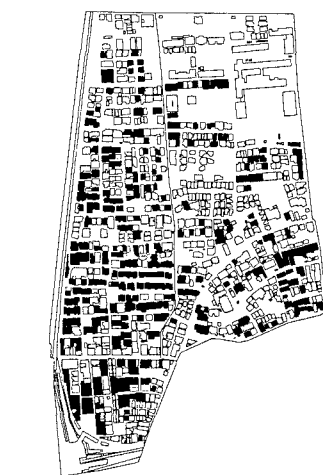
図4 北口町・高木西町の家屋撤去・新築状況

3. 家屋被災状況 154,571件に及ぶ西宮市家屋データのうち、独立棟である123,553データを用いて、被災度別・構造別・建築年次別等に分類し、被災建物の傾向を調べた。西宮市による家屋の被災度は、全壊・半壊・一部破損のいずれかに区分され、無被害の判定結果はない。比較的被害の大きかった阪急西宮北口駅の北東側にある北口町・高木西町の2町(図4)について、西宮市の家屋被災判定と、日本都市計画学会関西支部ならびに日本建築学会近畿支部都市計画部会の合同による「震災復興都市づくり特別委員会」(以下、学会と称する)の外観目視に基づく建築物被災度データ、そして奈良大学地理学科防災調査団による倒壊家屋の瓦礫撤去と仮設・新築家屋建設状況データの3者をGIS上に展開し、相互分析を行った。北口町と高木西町に範囲を限定した1,003戸の個々の建物で見ると、表1に示すように復興調査データによる撤去された家屋は撤去・仮設・新築を併せた342件で、学会の外観目視により全壊相当と判定された数349件に近い。それに対して西宮市の判定した全壊家屋数は413件とやや多い。学会調査で「中程度」もしくは「軽微」な損傷と判定されていた建物が、西宮市で「全壊」と判定されたケースもかなり多い。一方、西宮市の判定で「全壊」家屋の約半数が1996年7月までに撤去や建設がなされていたのに対して、「半壊」家屋は1996年7月現在で撤去が2件のみ、新築は0件で、1996年12月の時点でも10件に満たなかった。

1996年10月現在  
■ 撤去後の更地・新築家屋
