関西大学工学部 正会員 坂野昌弘  
 栗本 鐵工所 正会員 岸上信彦  
 関西大学工学部 学生員 ○小野剛史

### 1. はじめに

兵庫県南部地震により、鋼製門形ラーメン橋脚隅角部に脆性的な破壊が生じた<sup>1)</sup>。亀裂の発生位置は、柱フランジの角溶接部と柱と梁のフランジ間のすみ肉溶接の交差部である。直ぐわきの隅角部ウェブの切欠きコーナー部にRがない構造であり、厳しいひずみ集中が生じたことが予想される<sup>2)</sup>。本研究では、ウェブの切欠きコーナー部にRのない鋼製橋脚隅角部試験体を用いて超低サイクル疲労実験を行い、上記のような脆性的破壊の発生の可能性について検討した。

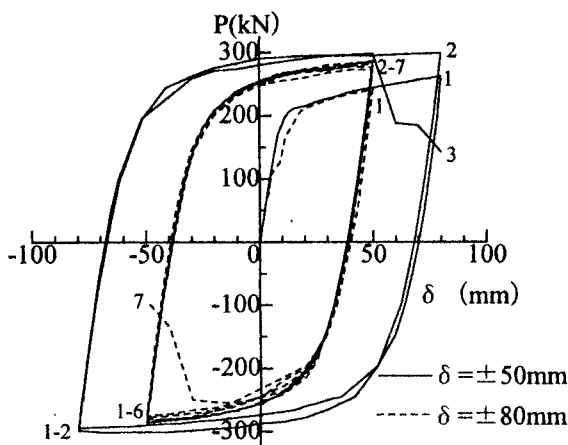
図-2 荷重  $P$  と載荷点の変位  $\delta$  との関係

(1) 荷重－変位関係  $\delta = \pm 50\text{mm}$  と  $\pm 80\text{mm}$  の両試験体について、荷重Pと载荷点の荷重方向の変位 $\delta$ との関係を図-2に示す。両試験体とも1回目から2回目にかけて文献3)と同様に繰返し硬化現象が明瞭に認められ、2回目以降はほぼ定常的なヒステリシスループを描いている。 $\delta = \pm 50\text{mm}$  は7回目、 $\delta = \pm 80\text{mm}$  は3回目の载荷中に耐荷力が低下している。 $\delta = \pm 80\text{mm}$  の方の低下は急激であり、脆性的な破壊が生じていることを示唆している。

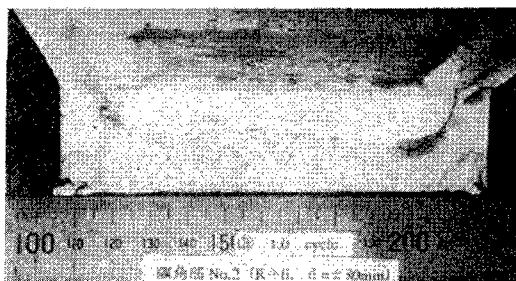
(a)  $N=1.0$  cycle ( $\delta = \pm 80\text{mm}$ )

(2) 破壊挙動 写真-1に $\delta = \pm 80\text{mm}$ の亀裂の発生、進展状況を示す。 $\delta = \pm 50\text{mm}$ 、 $\pm 80\text{mm}$ とも1回目の载荷中に、柱と梁のフランジ同士を接合するすみ肉溶接と柱のウェブとフランジを接合するレ型溶接との交差部のレ型溶接側の止端部から長さ3mm～10mmの亀裂が発見された。両試験体とも亀裂は载荷回数とともに成長し、 $\delta = \pm 50\text{mm}$ は7回目、 $\delta = \pm 80\text{mm}$ は3回目の载荷中にフランジが破断した。

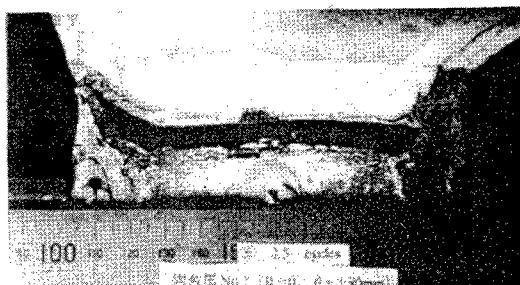
(c)  $N=2.5$  cycles ( $\delta = \pm 80\text{mm}$ )

$\delta = \pm 80\text{mm}$  では写真-1 (c) に示すように、フランジ中央部は脆性的な破壊状況を呈している。なお、実験時の室温は  $5^\circ\text{C}$  であった。

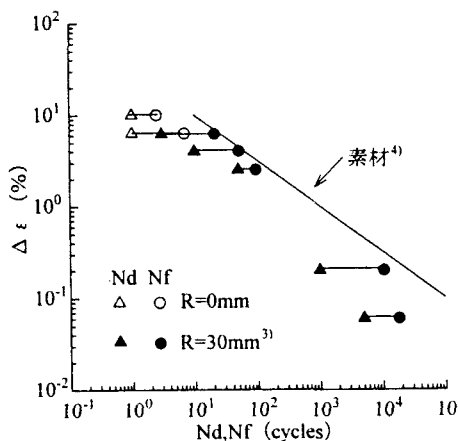
図-3 ひずみ範囲と疲労寿命の関係

(3) 疲労寿命 溶接止端部から  $10\text{mm}$  離れた位置のひずみゲージによって測定されたひずみ範囲  $\Delta\varepsilon$  と亀裂発生寿命  $N_d$  および破断寿命  $N_f$  との関係を図-3 示す。図中の斜めの直線は素材の亀裂発生寿命について求められた関係<sup>4)</sup> である。△と○は今回の実験結果で、▲と●は  $R=30\text{mm}$  の実験結果<sup>3)</sup> である。  $\Delta\varepsilon$  が同程度では、  $R=0\text{mm}$  の寿命は  $R=30\text{mm}$  <sup>3)</sup> に比べて  $1/3$  である。
