神戸大学工学部 正 員 ○神吉 和夫
 神戸大学工学部 正 員 神田 徹

3. 近代土木遺産の被害と復旧

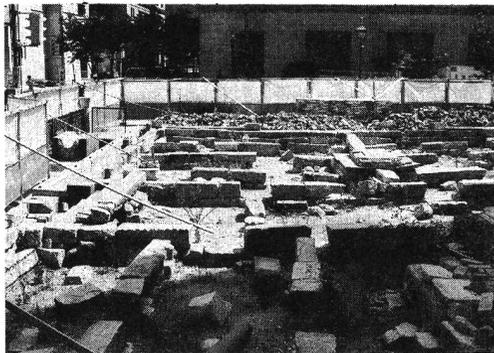
1)旧神戸外国人居留地煉瓦造り下水道 イギリス人 図1 近代土木構造物の分布と震度7の領域 技術者J. R. Hari (1836-1900)により設計・施工。明治5年頃に建造。横浜とならび西洋式下水道としては日本最古。円形管(口径900mm)約810mと卵形管(口径460×600)約1,070mが建設された。震災以前の調査で創設当初の管渠の約20%が存続し雨水管渠の一部として機能していた。旧神戸居留地十五番館(国指定重要文化財)の修築にあわせ、その前面歩道の管渠を公開展示した。震災で旧神戸居留地十五番館は全壊、公開展示部分の下水道は上部展示の卵形管は損傷した(写真1)。しかし下部の円形管の損傷は軽微で、残りの煉瓦造り管渠も雨水流下機能を有している。旧神戸居留地十五番館は復元が決まっており、下水道展示施設もそれにあわせ復元される。

写真1 震災後の十五番館と下水道公開展示施設

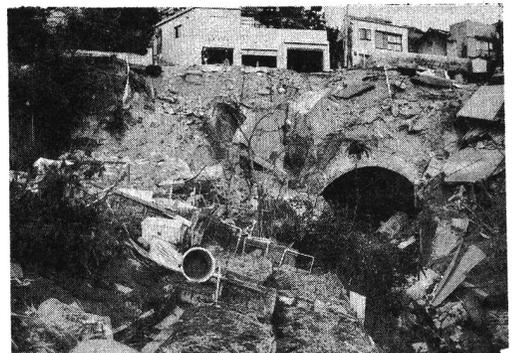
2)新湊川会下山隧道西坑口 民営の湊川改修株式会社により明治34年建造。東坑口は昭和初期に改築されているが、西坑口は創設当初の煉瓦造りのままであった。隧道本体と東坑口の被害は少なかったが、西坑口は斜面崩壊をともない全壊し(写真2)、応急復旧のためコンクリート坑口が造られている。新湊川は震災以前から改修計画があり、改良復旧事業により改修することが決定された。疎通能力を高めた新隧道建設により、東西の旧坑口はなくなるが、新西坑口の意匠は旧坑口のそれを模したものとする案が出されている。

写真2 震災直後の新湊川会下山隧道西坑口

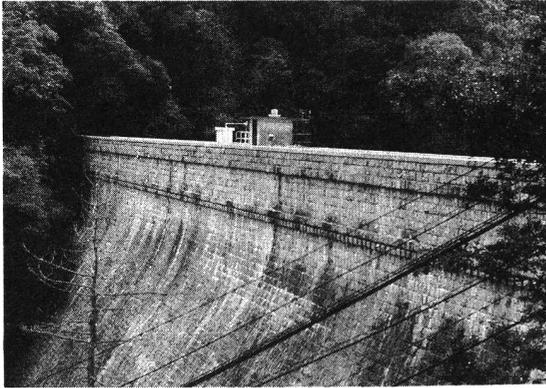
写真3 布引貯水池五本松堰堤

3) 神戸市創設水道施設群 布引貯水池五本松堰堤(写真3)はわが国最古の水道専用直線型重力式ダム, 明治33年建造. 震災で漏水量の増加が確認されたことから, 堤体へのグラウト注入が行われた. 煉瓦造り水路橋の砂子橋(写真4, 明治30年頃建造), 烏原貯水池立ヶ畑堰堤(明治38年建造), アーチ型重力堰堤・粗石モルタル積)は殆ど被害がなかった.

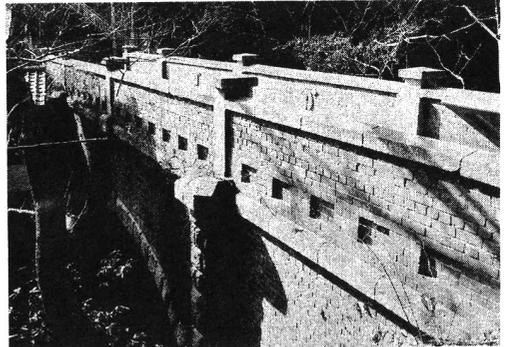
写真4 震災後の砂子橋

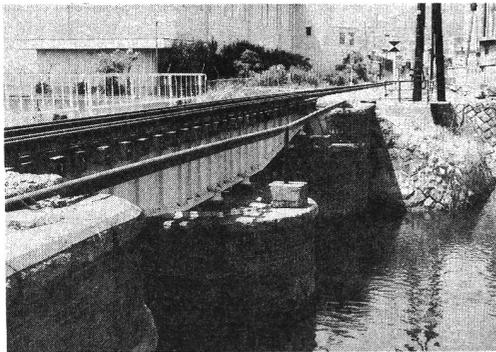
4) 和田旋回橋 JR西日本山陽本線, 兵庫-和田山間(通称和田岬線)が兵庫運河を渡る位置に架けられた旋回橋, 創設は兵庫運河と同時期の明治33年, 稼働していないが旋回橋としては現存最古である. 被害は袖土留に若干の変状が認められた程度, 軽微.

写真5 震災後の和田旋回橋

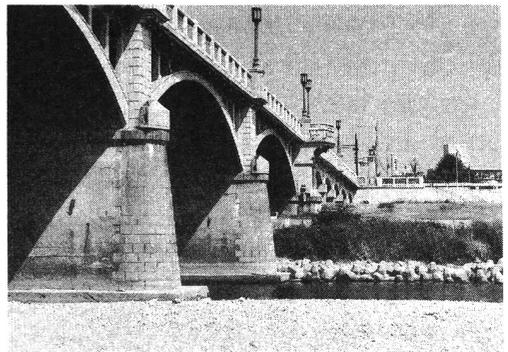
5) 武庫大橋 武庫川に架かるRC開腹アーチ橋で, 全長205.9m, 大正15年建造. 柔らかな曲線を多用し, バルコニー, 照明灯を含め意匠評価が高い. 広い河川敷をもつ武庫川と良好な景観を構成し, 1992(平成4)年度に化粧直し工事が行われ, ライトアップ装置が付けられている. 被害は殆どない.

写真6 震災後の武庫大橋
