神戸大学工学部 正会員 神田 徹 神戸大学工学部 正会員 神吉 和夫  
神戸大学工学部 正会員 前田 浩之 神戸大学大学院 学生員○北野陽一郎

### 1. まえがき

兵庫県南部地震により河川構造物も大きな被害を受けたが、震災から3年を経て地震による被害の復旧は殆ど完了し、現在は河川的环境機能とともに都市防災の一端を担う機能を付加した河川施設の整備が進められつつある。前報<sup>1)</sup>に続き、筆者らは表六甲河川の河川構造物の被害と復旧のデータベース化を進めているが、ここでは、データベースの概要とその一部を用いた被害分析について述べる。

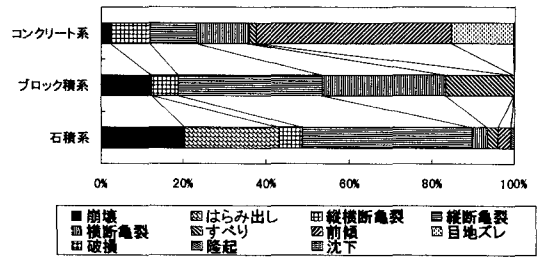
図-2 構造別の各被災形態延長の比率

まず、護岸の構造による被災形態の相異を調べるために、護岸構造別に各被災形態の比率を求めた結果を図-2に示す。この図より、コンクリート系護岸は前傾被害が多く、ブロック積系護岸や石積系護岸では縦断亀裂が多いことがわかる。また、護岸の崩壊は石積系において占める比率が大きく、ブロック積系護岸で

はそれが半分程度の比率になり、コンクリート系護岸においてはきわめて小さくなる。縦断亀裂と横断亀裂の比率については、コンクリート系護岸とブロック積系護岸においてはほぼ等しいが、石積系護岸においては圧倒的に縦断亀裂が占める比率が大きい。また、石積系護岸においては、はらみ出しの被害が目立っている。

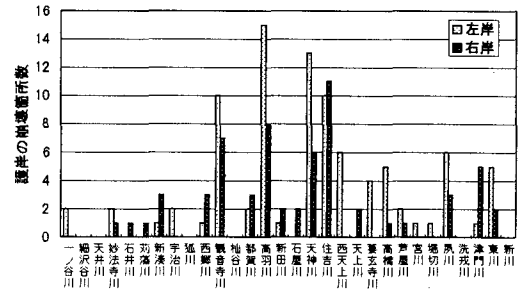
図-3 河川別の護岸崩壊箇所数

次に、護岸の崩壊に焦点を当てた分析を行う。まず、その地域的な分布を知るために、河川別に崩壊箇所数を集計したものを図-3に示す。この図より、住吉川、天神川、高羽川、観音寺川において被害が集中していることがわかるが、これらは被災地の中でも建物の倒壊率が高かった地域を流れる河川である。

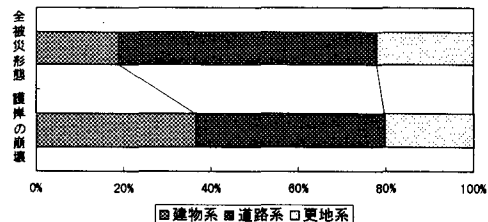
図-5 全被災形態と崩壊の各々における後背地種別の被災延長の比率

後背地の影響を調べるために、全被災形態と護岸の崩壊の各々における後背地の種類別の延長の比率を図-5に示す。この図より、後背地が建物系である区間の被災延長の比率は全被災形態においてよりも護岸の崩壊においての方が高く、逆に、後背地が道路系である区間の被災延長の比率は、護岸の崩壊においての方が全被災形態においてよりも小さいことがわかる。このことから、護岸の崩壊は、他の条件が等しければ、後背地が道路系である区間よりも後背地が建物系である区間の方が発生しやすい傾向にあったことがわかる。
