大阪大学大学院工学研究科 学生員 ○福村 友宏

## 1. はじめに

本研究では各部位毎の劣化曲線を算出し将来の劣化状態を予測して、最終的には、塗替え時期や補修箇所を選定するシステムを構築する予定である。そこで実際の鋼構造物の塗膜状態を把握するため、歩道橋を対象として塗膜を調査した。

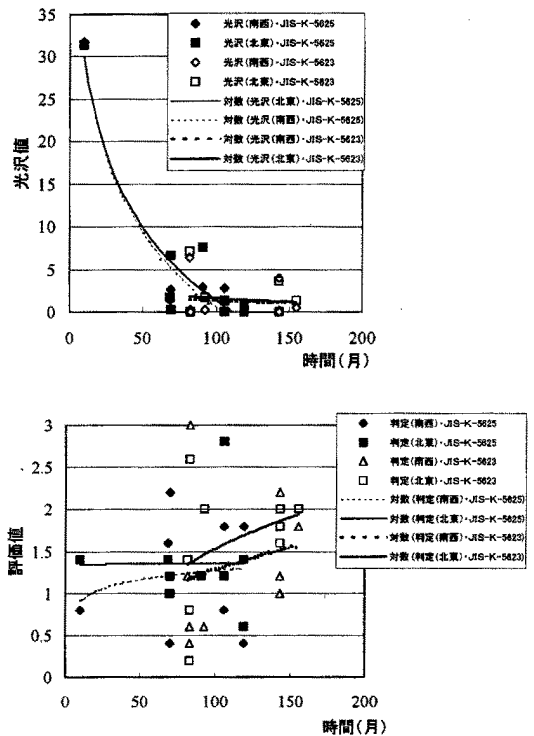
図-2 高欄部上面での塗装種類別の劣化推移 (光沢・判定)

まず、各橋梁に使われている塗装の種類を調べてみると、「北西—南東」方向に架設された歩道橋について、上塗は合成樹脂調合ペイント(JIS-K-5516 2種)、下塗にシアナミド鉛錆止めペイント(JIS-K-5625 1種)と亜酸化鉛錆止めペイント(JIS-K-5623 1種)の2種類が存在した。そこで、使用塗装の違いによる劣化の進行状況の比較を行った。(図-2)その結果、ばらつきはあるものの、特に大きな差異は見られなかった。

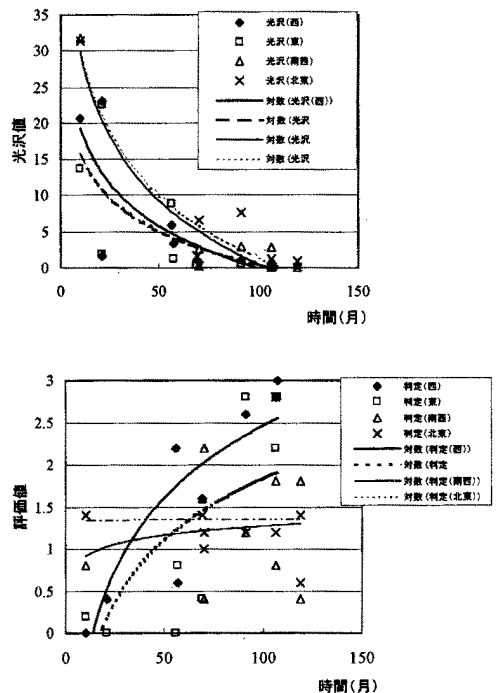
図-3 高欄部上面(JIS-K-5625)での面の向き別の劣化推移(光沢・判定)

次に、橋梁の架設方向の違いと劣化の進行状況との比較を行った。塗装の種類は下塗—シアナミド鉛錆止めペイント、上塗—合成樹脂調合ペイント(JIS-K-5516 2種)である(図-3)。その結果、光沢値の変化は「南西・北東面」「東西面」ともによく似た傾向であるが、「南西・北東面」よりも「東西面」は劣化の評価値が高い。また、判定については高欄部上面では「南西—北東面」では初期に評価値は上昇、その後の変化は乏しいが、「東西面」は急激に劣化が進行している。高欄部側面では光沢値・評価値は「東西面」「南西—北東面」ともに同ような変化を示していることがわかった。
