神戸大学工学部 正会員 神田 徹 神戸大学工学部 正会員 神吉 和夫  
 神戸大学工学部 正会員 宮本 仁志 神戸大学工学部 学生員○山津 源和  
 神戸大学大学院 学生員 北野陽一郎 神戸大学工学部 正会員 前田 浩之

## 1. はじめに

兵庫県南部地震から4年が過ぎた。被災地の復興も進み、一部の河川では親水性・景観保全に配慮した河川改修も行われている。筆者ら<sup>1)</sup>は、表六甲河川の河川構造物被害・復旧状況のデータベース化と分析を進めているが、昨年度は被害の無かった区間のデータの追加、現況調査などを行った。ここでは改良したデータベースの概要と、それを用いた被害分析について述べる。

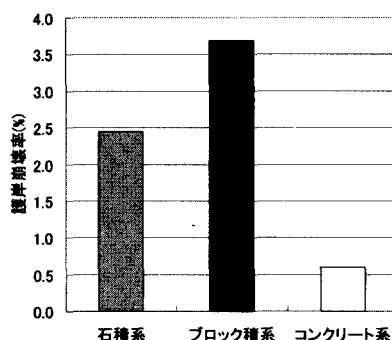
図-3 構造系別の護岸崩壊率

構造系別および後背地種別の護岸崩壊率を図-3、4 に示す。構造系別では、ブロック積系、石積系、コンクリート系の順に値が高い。この結果からは、護岸の構造的な強さは、コンクリート系、石積系、ブロック積系の

順であると思われる。ただし、ブロック積系護岸の対象区間延長は短い(図-1)という点も考慮に入れなければならない。

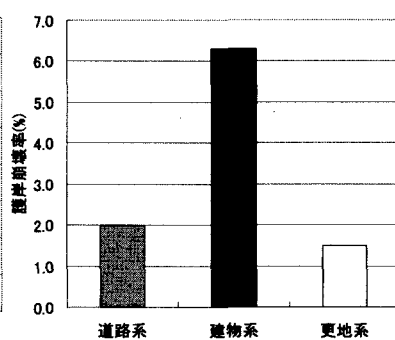
図-4 後背地種別の護岸崩壊率

後背地種別では、建物系の護岸が他の後背地種の3倍以上の値を示しており、他の条件が等しければ、道路系、更地系の護岸に較べて建物系の護岸は被害を受けやすかったことがわかる。

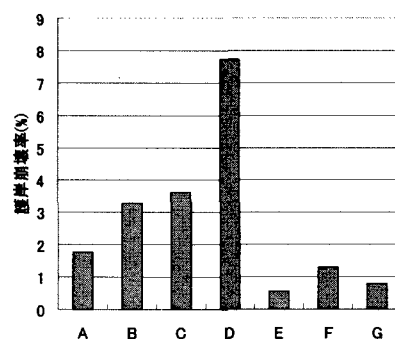
図-5 区間区分別の護岸崩壊率

区間区分別の護岸崩壊率を図-5 に示す。区間区分D、すなわち、国道2号とJR神戸線に挟まれた地域で護岸の崩壊が多く発生していることがわかる。

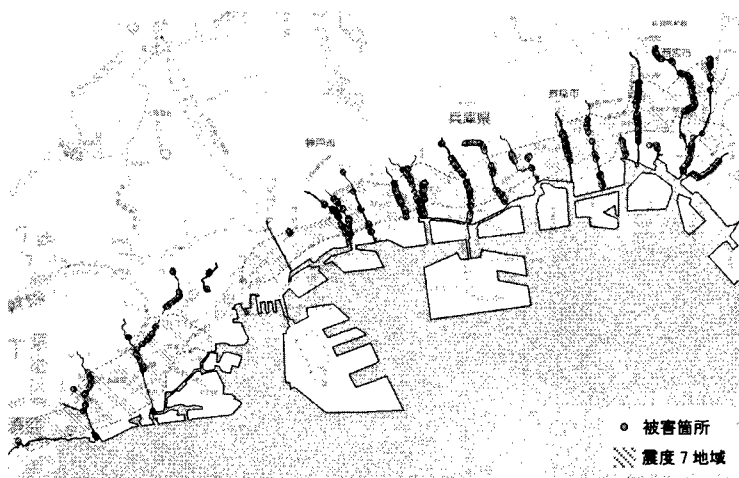
図-6 被害箇所と震度7地域

被害箇所と震度7地域を図-6 に示す。被害箇所は神戸市中央区より東部の河川、斜線で示した震度7地域に集中していることがわかる。
