関西大学大学院工学研究科 学生会員 ○安田 誠宏  
 京都大学防災研究所 フェロー 高山 知司  
 京都大学防災研究所 正会員 間瀬 肇  
 関西大学工学部 正会員 井上 雅夫

本研究の目的は、被災原因として最も多い、洗掘によって被災した護岸の被災事例について、その被災特性を明らかにすることである。そこで、波浪と被災形態との関係を定量的に検討した。さらに、各種護岸の構造形式別の被災原因や被災過程についても詳細に検討した。

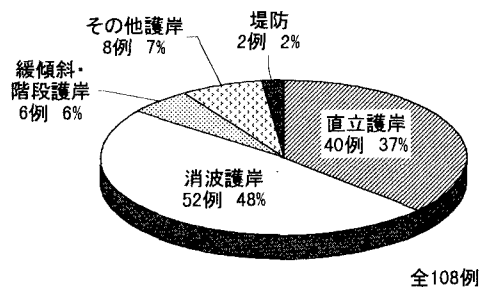
図-1 洗掘により被災した護岸形式の割合

図-1には洗掘により被災した護岸形式の割合を示す。これによると、直立護岸が40例で37%、消波護岸が52例で48%と、この二つの護岸が大部分を占める。

また、緩傾斜・階段護岸は6例で6%と非常に少ない。

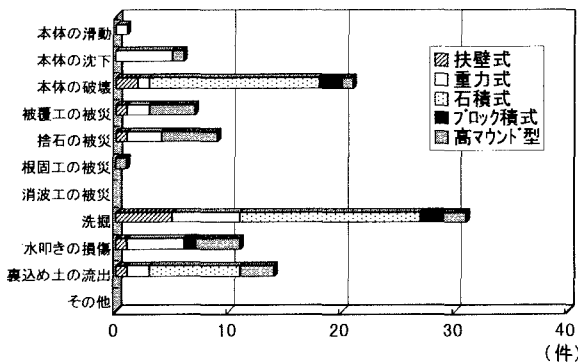
図-2 直立護岸の被災形態

直立護岸について、その構造形式の割合をみると、石積式のものが最も多く40%であり、さらにその80%が全破損している。図-2に示す被災形態をみると、石積式護岸の多くは、洗掘と越波による裏込め土の吸出しが複合的に起きて、本体の倒壊に至ったことがわかる。消波護岸については、図-3に示すように消波工や根固めの被災のみが起り、本体が破壊されることはない。また、水叩きの損傷および裏込め土の流出が

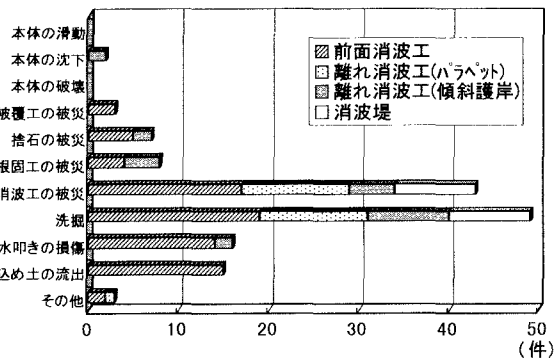
図-3 消波護岸の被災形態

多いが、これは越波によるものではなく、消波ブロックが沈下したため、護岸下部から裏込め土の吸出しを受け、水叩きが沈下して損傷したものと考えられる。

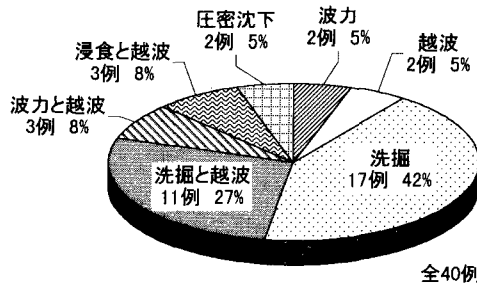
図-4 直立護岸の被災原因

図-4 に示すように洗掘だけの場合と、洗掘と越波が複合している場合が多い。

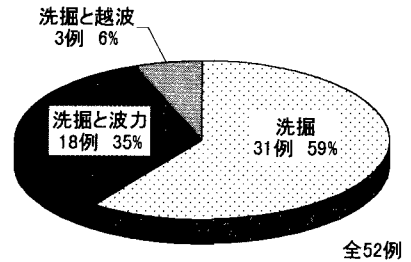
図-5 消波護岸の被災原因

図-5 に示すように洗掘だけの場

合と、洗掘と波力が複合している場合がほとんどである。

したがって、消波護岸の場合には、地盤が洗掘されて消波ブロックが沈下するような被災と、波力によってブロックが飛散する被災が多いといえる。

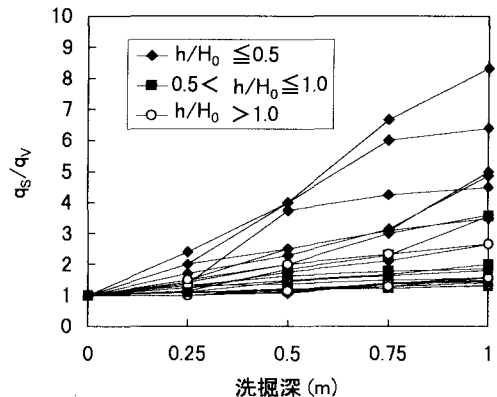
図-6 越波流量の増大割合と洗掘深との関係

図-6 には直立護岸の前面が洗掘された場合の越波流量の増大する割合を、合田による越波流量推定図を用いて求めたものを示す。いずれの場合も、護岸前面が洗掘されると越波流量は増大する。特に、護岸前面の水深が浅い場合には、越波流量の増大する割合がかなり大きくなるため、効果的な洗掘対策が必要不可欠である。

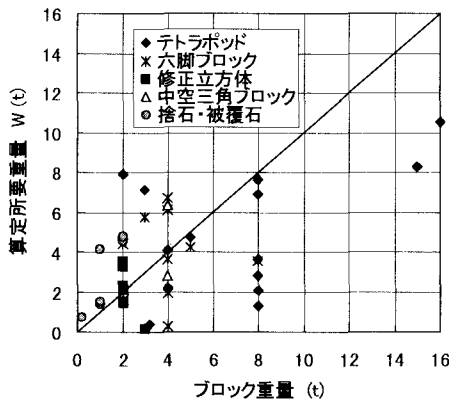
図-7 消波ブロックの所要重量

Hudson 公式を用いて消波ブロックの所要重量を算定し、被災護岸のものと

比較した結果を図-7 に示す。重量の軽い消波ブロックは算定した所要重量以下であり、波力によって散乱したものと考えられる。また、重い重量のブロックは所要重量以上であり、ブロックの重量不足というよりもむしろ、

基礎や根固めが洗掘されて沈下が生じ、被災したものと考えられ

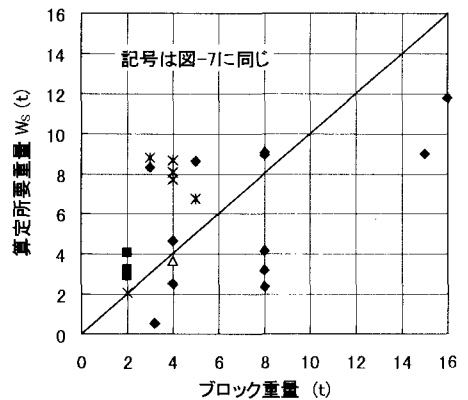
図-8 消波ブロックの所要重量  
(洗掘深 0.5m の場合)

る。また、図-8 は図-7 中の一部の被災事例について、前面が 0.5m 洗掘されたと仮定して来襲波高の増大を算定し、ブロックの所要重量を再度算定したものである。これによると、0.5m の洗掘によって、図-7 では所要重量とほぼ等しい重量であったブロックも、重量不足となることがわかった。
