### 1. はじめに

鉄道橋の高齢化が問題となっており，既設鉄道橋では設計標準で規定されている設計寿命 60 年<sup>1)</sup>を超えたものが多く，古い桁では経年 100 年以上の桁もなお現在の鉄道網を支えている．架け替えは社会的影響や経済的負担を考えると容易でないため，それらの橋梁の延命化，寿命評価が重要となる．前報<sup>2),3)</sup>では，1900 年代初頭に架設され 1980 年代に高架化工事のために撤去された既設鉄道桁の疲労試験について報告した．本報では前報に引き続いて疲労試験を行い，疲労亀裂発生進展挙動について検討した．

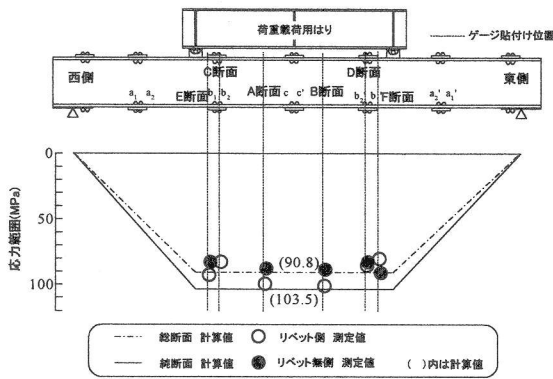
疲労試験は前報<sup>2),3)</sup>と同様に行った．今回，リベット継手部と腐食部の応力性状を把握するために，下フランジ側面部にゲージを貼付けた．図-1 に載荷時の長手方向の応力範囲分布，図-2 に断面内の応力範囲分布を示す．図-1,2 ともに，最大モーメント区間の応力範囲は，平均的に総断面に対する計算値に等しい．リベットの有無による影響は明瞭には認められない．また，断面内では一般部 (A,B 断面)，リベット継手部 (C,D 断面)，腐食部 (E,F 断面) ともにほぼ一様応力分布状態であり，大きな違いはみられない．

図-1  $\angle P=206\text{kN}$  時 応力範囲分布 (長手方向)

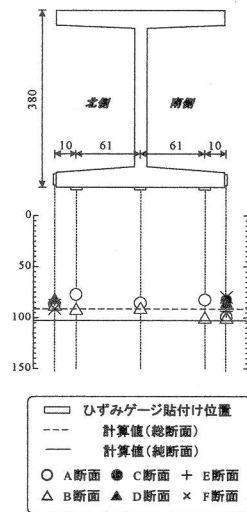
図-2  $\angle P=206\text{kN}$  時 応力範囲分布 (幅方向)

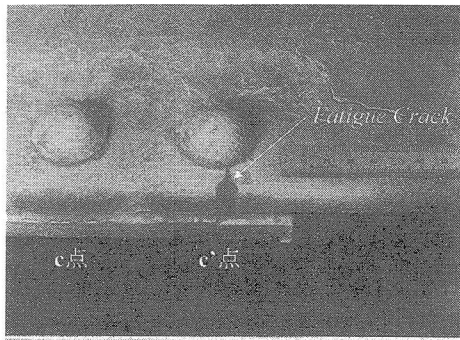
写真-1 に亀裂発見状況を示す．亀裂はスパン中央 c' 点のリベット継手部のフランジ縁側で発見された．写真-2,3 に示すように亀裂はその後リベット孔のウェブ側孔壁からも発生，進展し，フランジを破断させている．

写真-1 亀裂発見状況 ( $N_d=335.4$  万回)

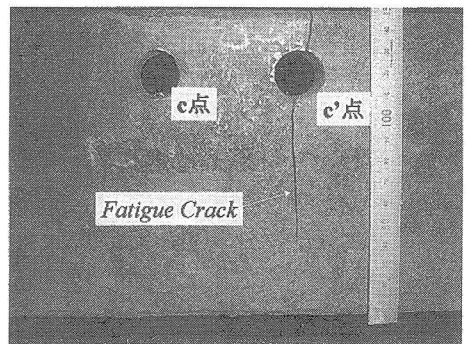
写真-2 下フランジ破断状況 ( $N_f=403$  万回)

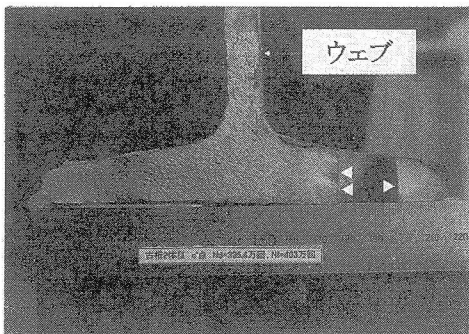
1900 年代初頭のリベット継手部を用する鉄道 I 形桁について，疲労亀裂発生進展挙動を検討した．亀裂はリベット孔のフランジ縁側の孔壁から発生し，さらにウェブ側の孔壁からも発生，進展してフランジを破断させた．疲労強度は現行の規定より 2 ランク低い E 等級であることがわかった．

( $\Delta$ は亀裂発生位置)

写真-3 疲労亀裂表面

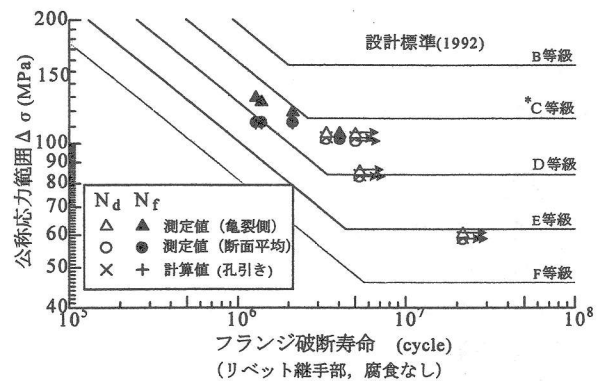
図-3 に疲労試験結果を示す．リベット継手の母材は設計標準<sup>1)</sup>で C 等級と規定されている．E 等級の疲労限 62MPa 程度で 2160 万回，D 等級の疲労限 84MPa 程度で 543 万回載荷させたが亀裂は発見できなかった．さらに，C 等級の疲労限 115MPa と D 等級の疲労限の間で 335 万回載荷させたところで亀裂が発見され，403 万回で破断した．亀裂発生側の応力測定値 (▲) でみると D 等級であるが，断面平均値として求めた公称応力範囲 (純断面による計算値 (+) とほぼ一致) (●) でみると E 等級であることがわかる．

図-3 疲労試験結果 (設計標準: 1992 年)
