正会員 ○森 邦広

1. 緒言 群馬・新潟県境の国立公園・谷川岳（標高1963m）は豪雪・寒冷・遭難（死者781名）の多さから「魔の山」と呼ばれる。この谷川岳に群馬県自然環境課は「肩の広場の裸地化は長年の登山者の踏みつけが原因であり、このまま放置した場合、裸地部分が拡大する可能性が高い。前橋営林局と相談して歩きやすい登山道を整備する。山頂直下に当たるため景観にも配慮する」として1999年に公共工事（以下、工事と略す）を行った。工事で貴重な自然が破壊され、景観は一変した。山頂直下肩の避難小屋（標高1914m）入り口を猛烈な北西季節風が吹き付ける西斜面に変えた結果、冬は凍結と積雪で小屋に入れない。年200回谷川岳登頂を目標に、積雪量、積雪温度、降水量、雪圧、気温、風向、風力や水質を調査しているが、工事失敗の原因と10年たっても冬入れない避難小屋の実態を報告する。

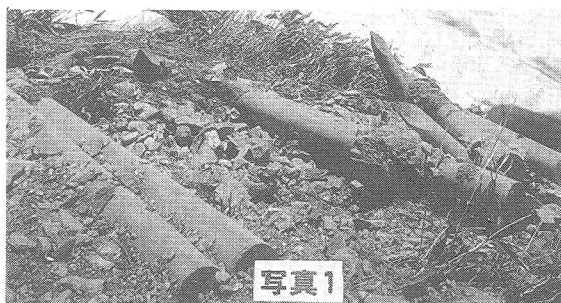
3-1-1肩の広場入り口 写真1は一冬で全壊した柵です。柵がブロック雪で押し倒される時、杭が貴重な自然を破壊した。毎年11月積雪面に亀裂発生、積雪量増加で亀裂は深くなり（2003年2月2日亀裂深さ300cm）、幅も広がり長い年を経てブロック雪による裸地化が緩やかに進んでいた場所です。
