第 部門 海水浴場における安全性の評価手法に関する研究

関西大学工学部 学生員 染川卓也
 関西大学工学部 正会員 島田広昭

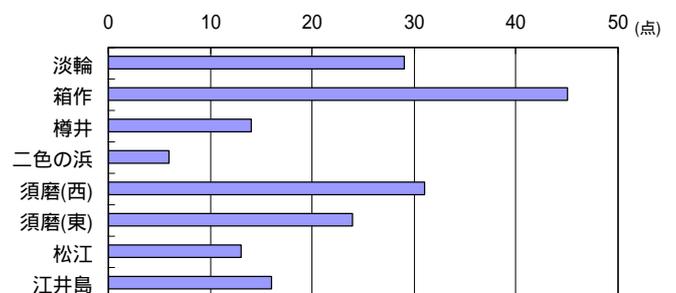
図 - 2 海岸構造物の評価結果

図 - 2 には，海岸構造物の評価を示した．これは護岸・堤防，突堤，消波工，離岸堤に対する評価であり，利用可能とされているものは舗装や手すりなどの破損状況によって，利用禁止とされているものは柵や利用者の進入状況によって評価した．なお，横軸は，5 段階評価の数値に重み付けをした危険度指数であり，点数が高いものほど危険となるように設定している．これによると，箱作海水浴場が非常に危険な値となっているが，これは突堤と離岸堤の評価が悪いことが原因である．写真 - 1 は，箱作海水浴場の突堤と離岸堤の様子であり，両構造物とも利用禁止とされているが，多くの人が利用していることがわかる．また，突堤には鉄筋が飛び出しており，両サイドには消波工が積まれている．離岸堤は，遊泳禁止区域へ飛び込む利用者もいるが，管理者側からの注意喚起は一切されていない．淡輪や須磨では，離岸堤を利用する人はいなかったが，突堤が利用可能とされているにもかかわらず，利用者の

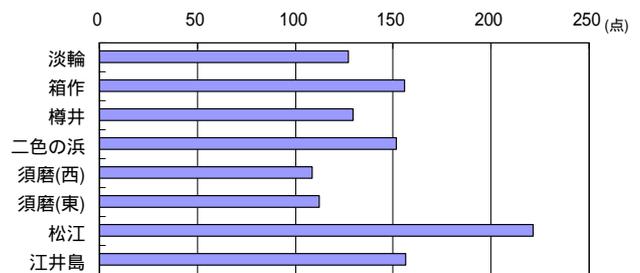
図 - 3 管理体制の評価結果

図 - 3 には、管理体制の評価を示した。ここでは、海水浴場に備えられている救護施設や監視員、看板などを評価対象とした。これによると、松江海水浴場が非常に危険な評価となった。この原因としては、監視員に対する評価が挙げられる。このことは江井島海水浴場も同様であり、両海水浴場では、監視を含めた管理業務全般を海の家の人たちが協力して行っている。しかし、著者の調査時は、江井島海水浴場では、海の家の人々が店の屋根に椅子を設けて監視をしていたが、松江海水浴場では監視を行っている人は一人も見当たらなかった。写真 - 2 は、(a)が須磨、(b)が松江海水浴場の監視塔の様子である。これらを比較してみると、須磨海水浴場の監視塔は、利用者から目立つように黄色の布で覆われ、監視員が常に双眼鏡で遊泳区域を監視をしているのに対し、松江海水浴場のものは、非常に朽ち果てており、使われている様子がない。また、ライフセーバーの資格を持った者が監視や見回りを行っているのは、須磨海水浴場だけであり、他の海水浴場では主に学生アルバイトを雇い監視を任せているのが現状である。

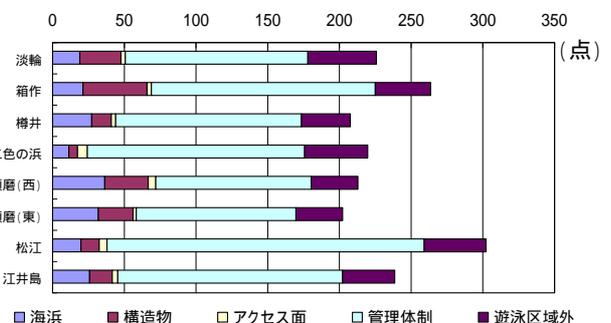
図 - 4 総合評価

図 - 4 には、総合評価を示した。海浜に関しては砂浜にある石や流木等、アクセス面に関しては駐車場や最寄り駅から海水浴場までの歩道、遊泳区域外に関しては海水浴に利用されている遊泳区域以外の管理体制や構造物等に対する評価である。また、表 - 1 は、総合評価の危険度指数の低い海水浴場から順に並べた結果であり、本研究で明らかになった各海水浴場における危険な部分についても示した。これによると、須磨海水浴場は西側も東側も比較的安全な結果となったが、利用人数が多いことからゴミの状況が非常に悪い。このため、図 - 4 の海浜部分では危険度指数が高い数値を示している。このように、危険度指数を各海水浴場ごとに示すことによって、それぞれの危険な部分を明らかにすることができた。
