第 I 部門 バルブプレートを補剛リブとする鋼床版の疲労耐久性に関する研究

大阪大学大学院工学研究科 学生員 ○的場栄孝, 服部雅史 フェロー 松井繁之
 京都国道事務所 正会員 伊藤正一
 (財) 海洋架橋・橋梁調査会 正会員 古市亨

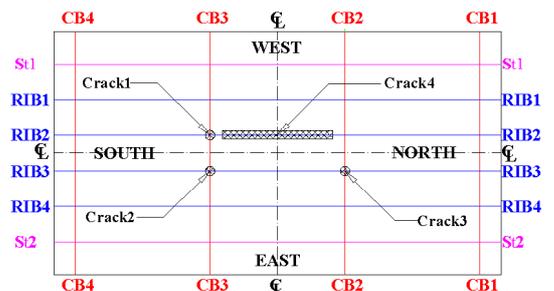
図 3 き裂発生位置

図 3 に疲労き裂の発生箇所および各部材名称を示す。Crack1 (RIB2・CB3 交点), Crack2 (RIB3・CB3 交点), Crack3(RIB3・CB2 交点)は、縦リブと横リブの交点から発生したき裂であり、Crack4(RIB2・Deck 交点)は、縦リブとデッキプレートの隅肉溶接部止端から発生したき裂である。

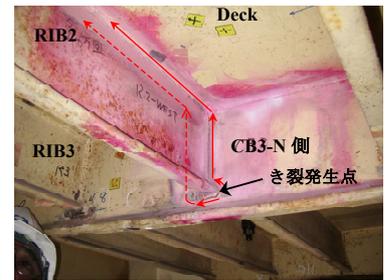
図 4 O-A き裂進展経緯

O-A の場合、き裂は Crack1 から発生し、デッキプレートと縦リブの溶接部へと伝播した。その後、縦リブと横リブの交差部は破断に至った(図 5)。しかし、N-A の場合、き裂は Crack1, Crack2 からほぼ同時に発生し、さらに Crack3 からき裂が発生した。複数の縦リブと横リブの交点の溶接部から疲労き裂が発生した。その後、Crack1 のき裂のみがデッキプレートに向かって伝播した。

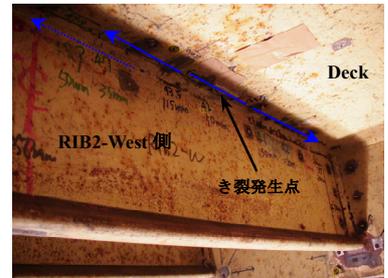
図 5 O-B き裂進展経緯

O-B, N-B ともに Crack4 よりき裂が発生した(図 6)。き裂は橋軸方向に溶接ビードに沿って伝播した。また、幾つかの箇所において、疲労き裂は板厚方向へも伝播し、き裂はデッキプレート上面へ貫通した。Crack1~Crack3 は発生していない。

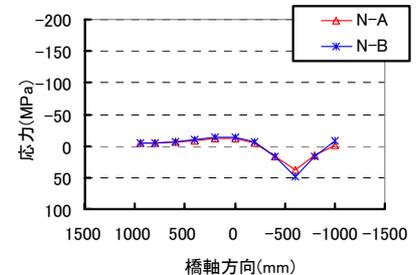
図 6 縦リブ下フランジ近傍応力変動

Crack1 周辺における縦リブ下フランジ下面の橋軸方向応力の変動を図 6 に、Crack4 周辺におけるデッキプレート下面における橋軸直角方向応力の変動を図 7 に示す。図 6 より、縦リブの下フランジ下面の応力範囲は、輪荷重が走行することで正負の交番応力が発生するため 50MPa となり、Crack 1 周辺部において最も大きな応力変動であった。この応力変動が Crack1 のき裂発生に大きな影響を及ぼすと予想される。

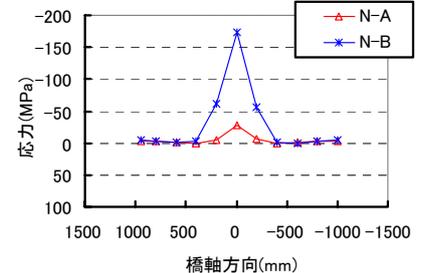
図 7 デッキプレート下面応力変動

図 7 をみると、走行位置の違いによって応力変動が大きく異なっており、引張応力は全く作用せず局部的に大きな圧縮応力が作用しているのがわかる。溶接部近傍にはデッキプレートの局部的な板曲げによる高い応力集中が生じており、この応力集中により Crack4 のき裂が発生したと推定される。

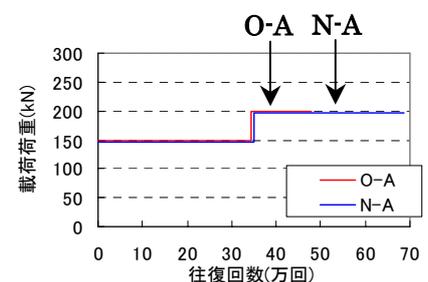
図 8 荷重プログラム(コースA)

両走行コースの荷重プログラムおよびき裂発生回数を図 8、図 9 に各々示す。O-A および N-A に発生した疲労き裂を各々 35 万往復、51 万往復時に FSM によって検知した。また、O-B および N-B に発生した疲労き裂を各々 15 万往復、19 万往復時に FSM によって検知した。新規と既設のき裂発生までの差が、28 年間の供用期間に既設鋼床版の受けた累積損傷であり、これを 28 年で割ることで、1 年間に受けた損傷が求まる。さらに、輪荷重走行試験結果から得られた既設鋼床版の疲労寿命を、この 1 年間に受けた損傷で割ることで残存寿命が求まる。表 1 に各試験体の計算結果を示す。なお、疲労寿命および累積損傷は全て 98kN 等価換算繰返し往復走行回数で表している。結果、残存寿命は、O-A 27 年、N-A 55 年、O-B 28 年と N-B 56 年と推定される。しかし、この結果は、走行位置を固定した状態で求めた簡易的な残存寿命推定値であり、車両の通行位置や、車両特性を考慮すると、さらに増大すると思われる。今後、詳細を検討したい。
