鋼床版デッキプレートと主桁垂直補剛材上端の溶接部の疲労挙動

関西大学 学生員 ○二村 大輔 正会員 坂野 昌弘  
 阪神高速道路(株) 正会員 伊藤進一郎 正会員 川上 順子 正会員 米谷作記子  
 日本橋梁建設協会 正会員 松下 裕明 正会員 夏秋 義広

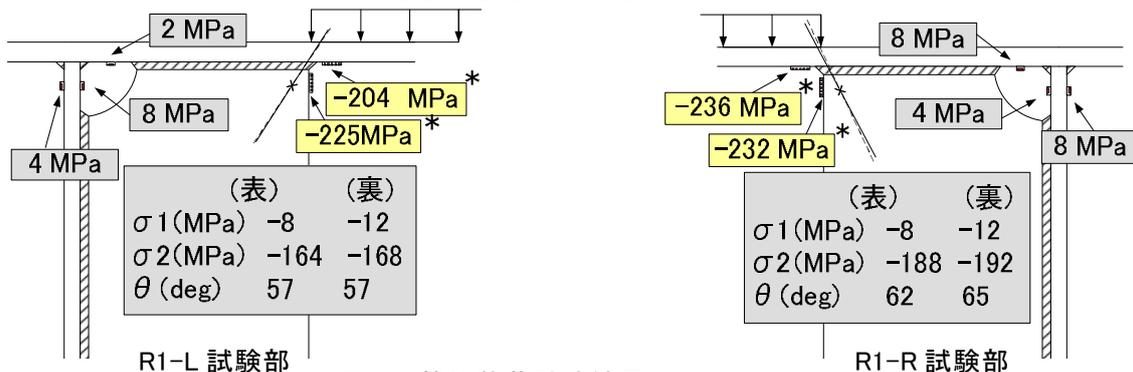
図-2 静的載荷試験結果 ( $\Delta P=200\text{kN}$ )

想定している。その結果、垂直補剛材コバ面、およびデッキプレート下面（溶接止端部から10mm離れた位置）に200MPa程度の応力が発生していることが確認できる。

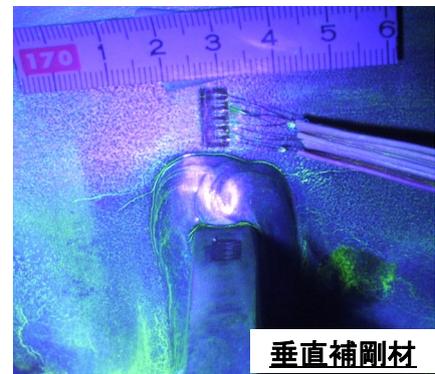
写真-1 に生じた疲労亀裂を示す。図-4 に R1-L,R 試験部の垂直補剛材側, およびデッキプレート側に発生した疲労亀裂の進展状況を示す。図-5 に S-N 曲線を示す。Nd は亀裂発見寿命, Nf は破断寿命を示し, デッキ貫通時を破断と定義した。亀裂発生は  $N=16$  万回時点 ( $\Delta P=160\text{kN}$ ) で, 垂直補剛材側止端とデッキプレート側両方の止端部から発生しており, 垂直補剛材側に生じた疲労亀裂は, コバ面から側面に回った後, 進展が遅くなり停留している。デッキ側の亀裂は溶接止端部に沿って進展した後, 母材部へと進展・デッキを貫通している ( $\Delta P=280\text{kN}$ ,  $N=7$  万回)。

写真-1 補修前の疲労亀裂  
(R1-R 試験部  $\Delta P=280\text{kN}$   $N=7$  万回)

疲労試験により, 鋼床版デッキプレートと主桁垂直補剛材上端の溶接部の疲労挙動を確認した。その結果, 疲労亀裂はデッキプレート側, および垂直補剛材側の溶接止端部から発生するが, デッキ側の亀裂の進展が早く, 垂直補剛材側の亀裂はほとんど進展しないことがわかった。今後は亀裂が生じた試験部に対して, 補修・補強を行い, 補修・補強効果を検討する予定である。
