第 部門 広幅員鋼床版格子桁橋の振動および騒音計測

大阪市立大学工学部 学生員 宮本直美
 大阪市立大学大学院工学研究科 正会員 松村政秀

大阪市立大学大学院工学研究科 学生員 藤田庸介
 大阪市立大学大学院工学研究科 正会員 北田俊行
 大阪市建設局橋梁課 長井義則

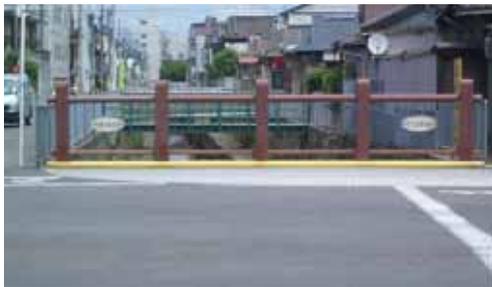
図-1 対象橋梁

対象橋梁（図-1）は、スパン 8.2m、幅員 25.0m とスパンに比べて幅員が大きく、主桁 19 本、横桁 11 本を有する 4 車線の鋼床版格子桁橋である。平成 9 年に完成した対象橋梁は環境問題（障子がビリビリ音をたてて揺れる等）により、伸縮継手部通行時の衝撃エネルギーを減少させることを目的として、平成 16 年に伸縮装置の嵩上げと舗装補修による段差の改良工事が行われている。しかし、過去の補修にもかかわらず現在も問題解消には至っていない。そこで、対象橋梁の振動および騒音の測定を行い、発生要因の特定と伝播特性の把握、および効果的な対策案を提案することを計測目的とする。

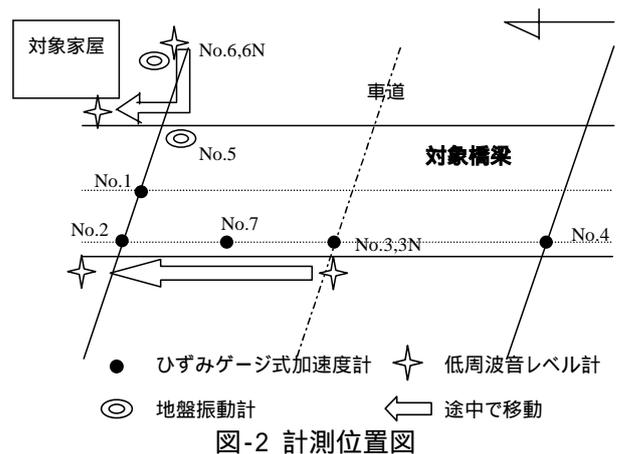
平成 16 年に行われた計測結果との比較をすべく、振動レベル計およびひずみゲージ式加速度計の設置箇所は平成 16 年の測定位置を主に選定した。また、桁下と対象民家周辺に低周波音レベル計を設置し、橋上通過車両を特定するためにビデオ撮影もあわせて行った。詳しい設置位置は図-2 に示す。データは全て同時にデ

ジタル記録した。なお、補修前の計測結果（平成 16 年 2 月）において、対象橋梁は鉛直方向の振動が卓越していることが指摘されている。このことから、段差解消前の計測で振動レベル計を使用していた箇所にはひずみゲージ式加速度計を設置した（測点 No.1）。さらに、補修後の計測結果（平成 16 年 5 月）を参考に、橋梁の振動モードを明確にするため、横桁下フランジにひずみゲージ式加速度計を 4 点（測点 No.2,3,4,および 7）設置した。
