## 供用下におけるリベット接合トラフガーダーの全体挙動

本研究で対象とした南海本線第三栄谷橋梁，南海本線第二栄谷橋梁を写真－1に示す。対象橋梁は南海本線孝子駅～紀ノ川駅間，起点難波駅から60.7kmに位置している。測定を行った上り線の橋梁の形状・寸法，ゲージ貼付位置を図－1に示す。対象橋梁の特徴は，トラフガーダー，斜橋（斜角60°），主桁は平鋼と等辺山形鋼がリベット接合されていることがあげられる。また，車両の大型化に伴う架け替え工事図面（1929年）の存在から，供用年数は計測を行った2006年12月時点で77年と推定される。

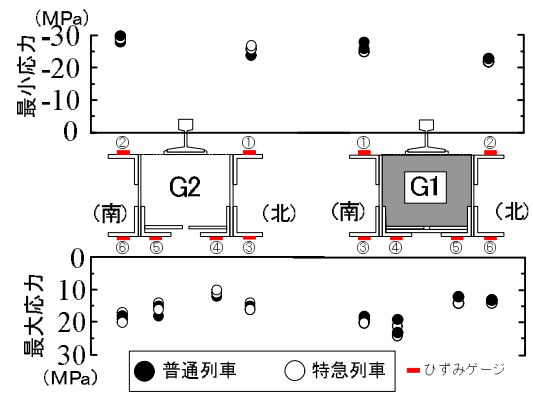
(a) 第三栄谷橋梁（スパン：3305mm）

第三栄谷橋梁の上フランジでは、 $-22 \sim -28\text{MPa}$ の圧縮応力が生じており、両方の桁とも、南側のフランジの方が北側と比べて10～20%程度絶対値が大きい。下フランジでは $12 \sim 24\text{MPa}$ の引張応力が生じており、やはり南側のフランジの方が北側と比べて平均的に40～60%程度大きくなっている。なお、通過列車の種類による応力の差は見られない。

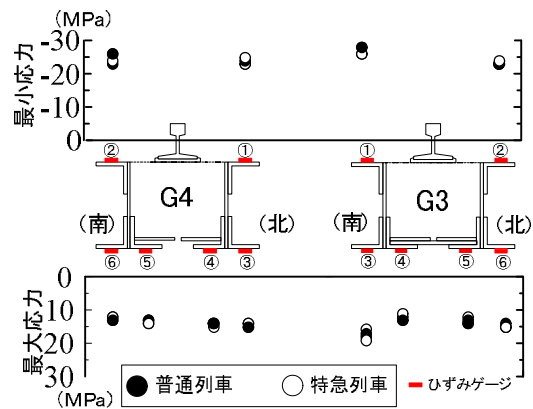
(b) 第二栄谷橋梁（スパン：2695mm）

第二栄谷橋梁の上フランジでは、 $-23 \sim -28\text{MPa}$ の圧縮応力が生じており、主桁G3では南側が北側に比べ17%絶対値が大きい。主桁G4では南側も北側もほぼ同じ応力分布となっている。下フランジでは、 $12 \sim 19\text{MPa}$ の引張応力が生じており、両主桁で南側と北側の違いは10%程度である。なお、第三栄谷橋梁と同様に通過列車の種類による応力の差は見られない。

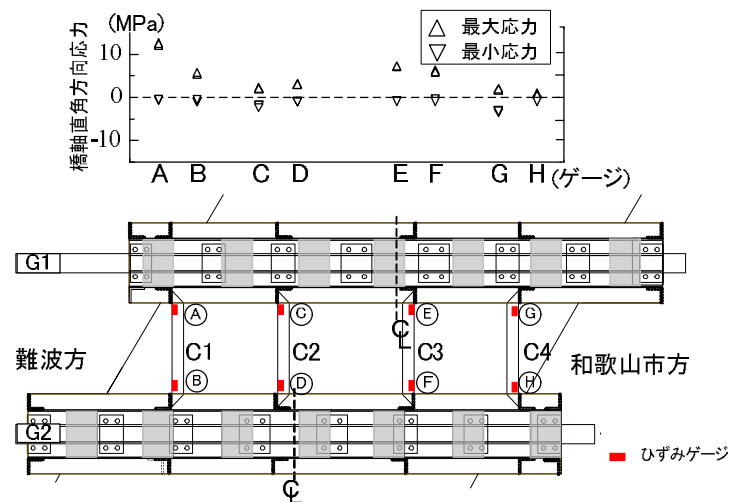
図-3 横桁端部の橋軸直角方向応力

第三栄谷橋梁の横桁上フランジ端部の橋軸直角方向応力を図-3に示す。横桁C2とリベットが緩んでいる横桁C4ではほとんど応力が生じておらず、横桁C1と横桁C3において最大で $14\text{MPa}$ の引張応力が生じている。横桁C1と横桁C3では、両端上縁でともに引張応力が生じるような変形が生じている。
