## 1. はじめに

JR西日本で供用する単線レングトンネルにおいて2006年7月23日、トンネル側壁からの異常出水のためレール底部が冠水し、軌道短絡となる事象が発生し、運転支障を生じた。

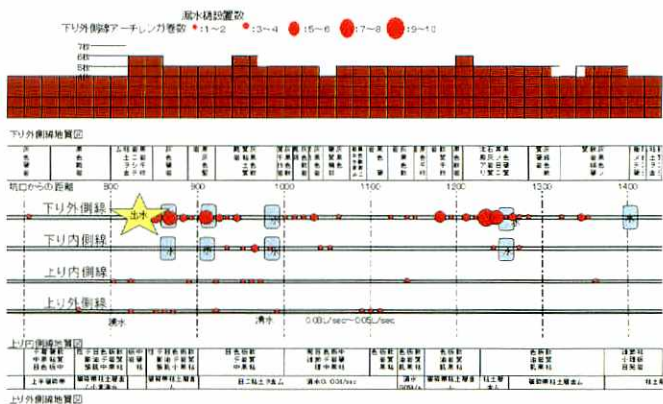
図-1 覆工と出水箇所相関図

③異常出水箇所付近で「湧水土砂流出中脊及導坑閉塞」となり、復旧に 68 日を要している<sup>2)</sup>。つまり当該箇所付近は破碎帯に沿った水みちがトンネルと交差していると推測される。

トンネル 4 線について漏水樋設置位置を調査し,その結果と建設中の記録を重ね合わせて異常出水の原因を検討した.下り 2 線に工事中的の出水が多いこと,また下り外側線に漏水樋が多くあることがわかった.(図-1).

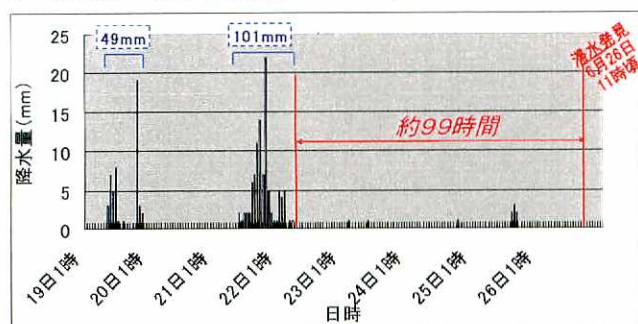
図-2 1998 年 6 月 時雨量と滞水発見の関係

6/21 10:00～6/22 6:00 の20時間に連続降雨があり

(時間最大雨量 22mm,連続雨量 101mm),降り止んでから99 時間後に滞水を発見している(図-2)

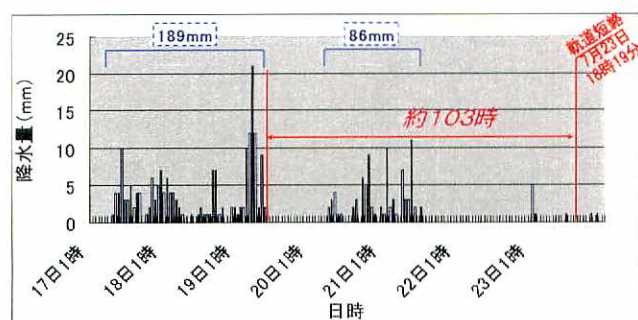
図-3 2006 年 7 月 時雨量と軌道短絡発生の関係

7/17 8:00~7/19 10:00 の50 時間に連続降雨があり(時間最大雨量 22mm 連続雨量 189mm), 降り止んでから103 時間後に出水による軌道短絡が発生した(図-3)

過去の経験から線路冠水に到る降雨量を予測した。その結果,連続雨量 180mmを一定の基準と定め,基準を超える雨量が確認された場合は坑内に排水ポンプを搬入し線路冠水に備えることを現状の対策としている。なお,過去30 年間で 180mmを上回る雨量は 5 回であった。
