第Ⅶ部門 間伐材を用いた木杭護岸の腐朽特性に関する模型実験

明石高専 都市システム工学科 学生員 ○中田有美
明石高専 都市システム工学科 正会員 神田佳一

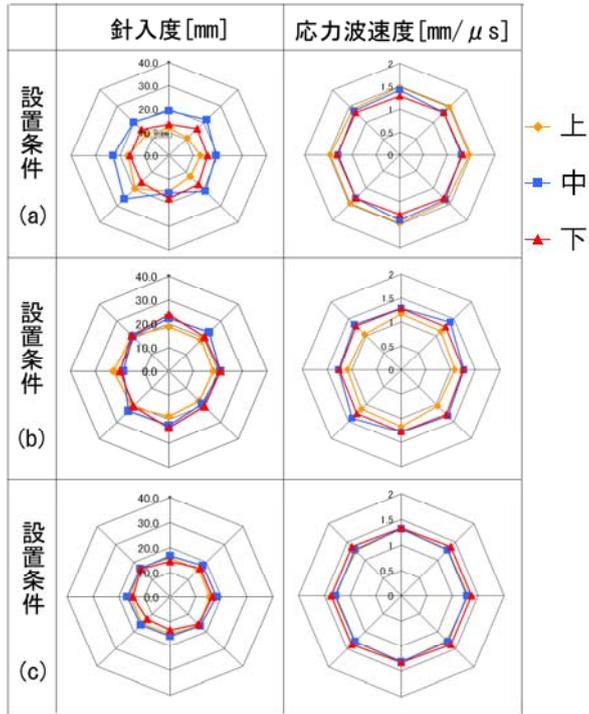
図6 杉における針入度結果

図6より設置状態 (b) の木杭は (c) に比べ針入度が大きく、腐朽が進んでいる。また (b) の常に水中にある部分であっても (c) より腐朽が進んでいることから、一部が外気に触れている杭は全体的に腐朽が進むと考えられる。また (a) の設置条件において測定位置によって値が異なり、特に木杭中部での針入度が大きくなっている理由として、設置状態 (a) では、杭は空気中にある部分、土中にある部分、水で飽和された土中にある部分の3つに区分でき、下部は常に水に浸っているが、土中にある部分は空気と水が両方あったため腐朽菌が繁殖しやすい状態にあり腐朽が進んだと考えられる。その他の樹種でも同様の結果を得られたが、表面処理法におけるヤシ、銅、焼きにおいては、設置条件 (a) における中部での値があまり大きくならなかったことから、杉(ヤシ)、杉(銅)、杉(焼き)では防腐処理が有効であったと考えられる。また、杉(皮付き)では、皮に浸透した水分と空気が皮の下にあり、腐朽菌が繁殖しやすい状態であったため、全体的に腐朽が進行した。

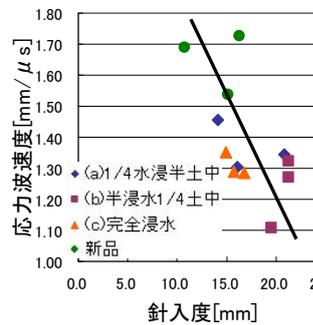
図7 杉における針入度応力波速度

いて示す。これらのグラフから、針入度、応力波速度、含水比の3つの要素は、含水比が大きくなるほど針入度は大きくなり、応力波速度は小さくなるという関係があると考えられる。

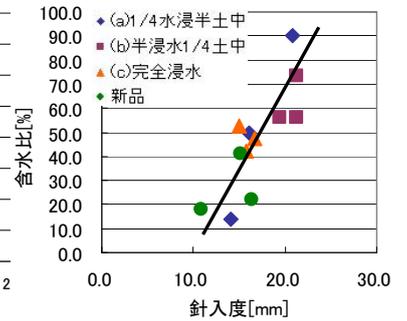
図8 杉における針入度含水比

また、(a) 1/4 浸水半土中では含水比の値は一定ではない。同じ設置条件の中でも含水比が異なり、腐朽の進行の程度は含水比に大きく影響されるものと考えられる。

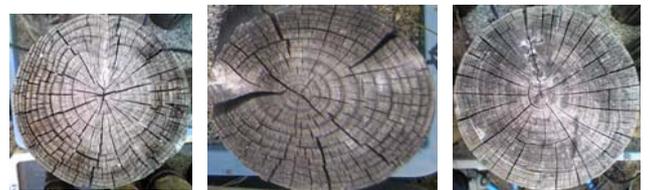
図9 (a)の状態の杉・松・ヒノキの観察結果

次に、杉、松、ヒノキの観察結果を図9に示す。杉では外側から中心に向かう小さなひび割れ、年輪に沿ったひび割れ、年輪の凹凸が確認された。松では他の樹種には見られない大きなひび割れと、杉同様の外側から中心に向かうひび割れ、年輪に沿ったひび割れ、年輪の凹凸が確認された。ヒノキでは、杉よりも細い中心に向かうひび割れがあり、年輪に沿ったひび割れは他の樹種に比べ少なく、年輪の凹凸も少なかった。これは、ヒノキの年輪の間隔が小さいためと考えられる。その他、杉の防腐処理による違いでは、杉(ヤシ)、杉(銅)、杉(焼き)では杉に比べひび割れが少なく、杉(皮付き)では杉に比べひび割れが大きかったことから、観察結果と針入度試験の結果は同様の評価を行えると考えられる。
