第 I 部門

S 橋バルブリップ鋼床版試験体の疲労挙動と補強効果

関西大学大学院 学生員 ○山岡 大輔, 関西大学 正会員 坂野 昌弘
 日本橋梁建設協会 正会員 夏秋 義広
 国土交通省近畿地方整備局 非会員 中村 香澄, 非会員 水野 洋幸

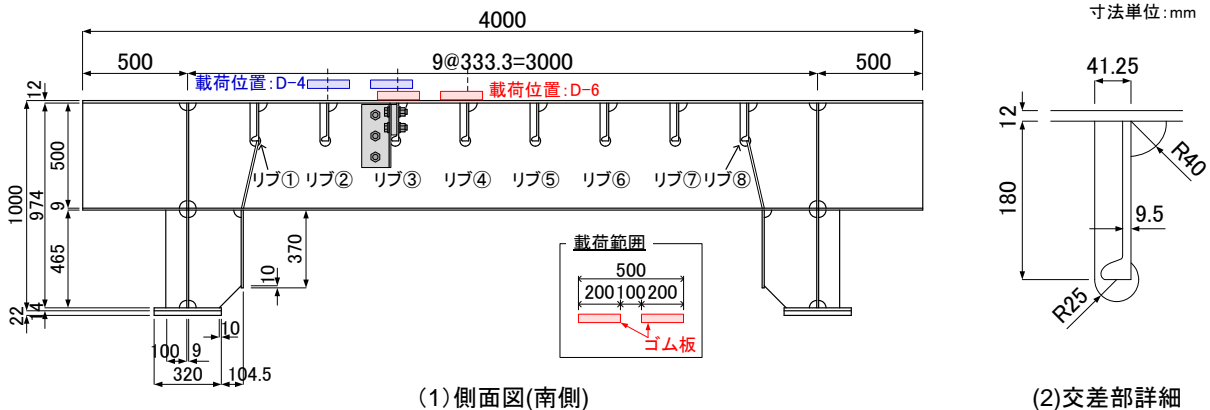
図-1 試験体の形状と寸法および疲労試験载荷位置

図-1 に試験体の形状と寸法を示す。S 橋のバルブリップと横リップの交差部と同じ構造の実物大試験体を製作した。試験体には横リップを中央に 1 本と、バルブリップを 8 本設けており、横リップスリット下部のスカールアップ半径は 25mm である。文献 3) より、疲労試験の载荷位置は、横リップスリット下部の応力の大きさの順番と実橋の疲労き裂発生箇所数の多い順番がよく一致している D-6 (図-1 に示すリップ③と④の直上) とした。疲労試験前に応力の絶対値が最も大きいリップ③に予防保全として片側アングル補強を施した (図-1 参照)。荷重範囲は、ダブルタイヤ 1 組 (1 輪) で $\Delta P=140\text{kN}$ (20~160kN) とした。また、

無補強で発生した疲労き裂がある程度進展する度に、事後保全として片側アングル補強を施した。なお、1820 万回の繰返し载荷後、リップ②のスリット部の疲労き裂を再現するために、载荷位置を D-6 から D-4 (図-1 に示すリップ②と③の直上) に変更し、疲労試験を続行した。

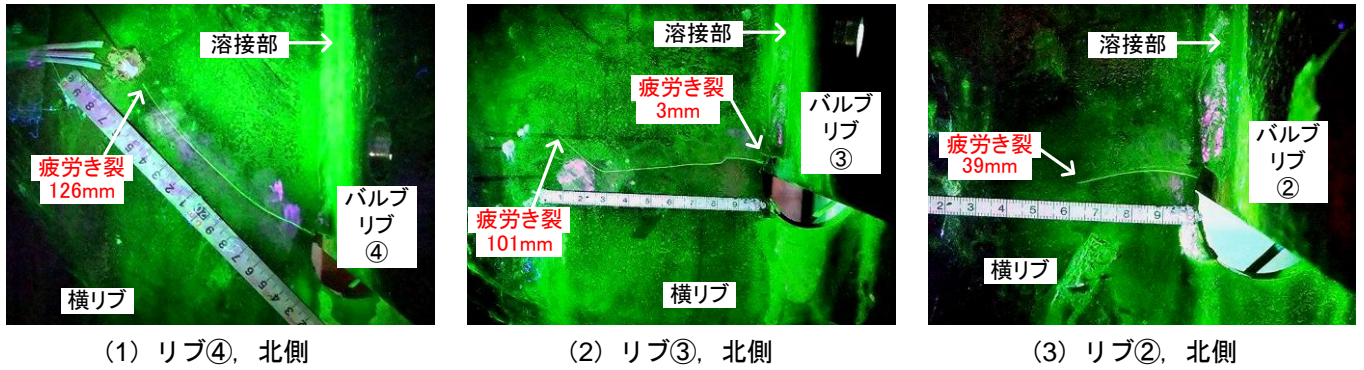
写真-1 スリット下部に生じた疲労き裂 (N=1990万回)

写真-1 (1), (2) にリップ④と③のスリット下部に生じた疲労き裂を、図-2 に疲労き裂の表面長ささと载荷回数との関係を示す。リップ④のスリット上下部では、両方とも横リップコバ面側溶接止端から疲労き裂が発生した。スリット下部のき裂は、斜め上方 (約 25 度) に進展した後、デッキプレートの方へ上に向きを変えながら進展した。き裂は表面長さが 120mm 程度まで進展した後、停留した。リップ③のスリット下部では、横リップコバ面側溶接止端と、溶接止端から 3mm 離れた横リップコバ面母材部の 2 箇所から疲労き裂が発生した。溶接止端から発生したき裂は斜め上方 (約 30 度) に 3mm 程度まで進展したが停留し、横リップウェブ板厚は貫通していない。母材部から発生したき裂は横リップウェブ板厚を貫通し、水平方向に進展した後、斜め下方 (約 10 度) に向きを変えて進展した。き裂は表面長さが 73mm 程度まで進展した後、停留した。

载荷位置 D-4 に変更後、荷重直下のリブ②の横リブスリット上下部で疲労き裂が発生した。リブ②では、荷重が直上でない (D-6) 载荷でき裂は発生せず、荷重を直上に変更後発生したことから、き裂の発生に対して、バルブリブ直上载荷の影響が大きいと考えられる。写真-1 (3) にリブ②のスリット下部に生じた疲労き裂を示す。スリット下部のき裂は、横リブコバ面側溶接止端から 4mm 程度離れた母材部から発生した。き裂は横リブウェブ板厚を貫通し、水平方向に進展した後、徐々に斜め下方 (約 10 度) に向きを変えながら進展した。リブ③のスリット下部の母材部から発生し、停留していたき裂は、载荷位置を D-4 に変更後、斜め上方 (約 40 度) に向きを変えて再び進展し始めた。なお、リブ①、⑤～⑧のスリット部では疲労き裂は発生せず、リブ③のスリット上部の疲労き裂、リブ④のスリット上下部の疲労き裂は停留したままであった。

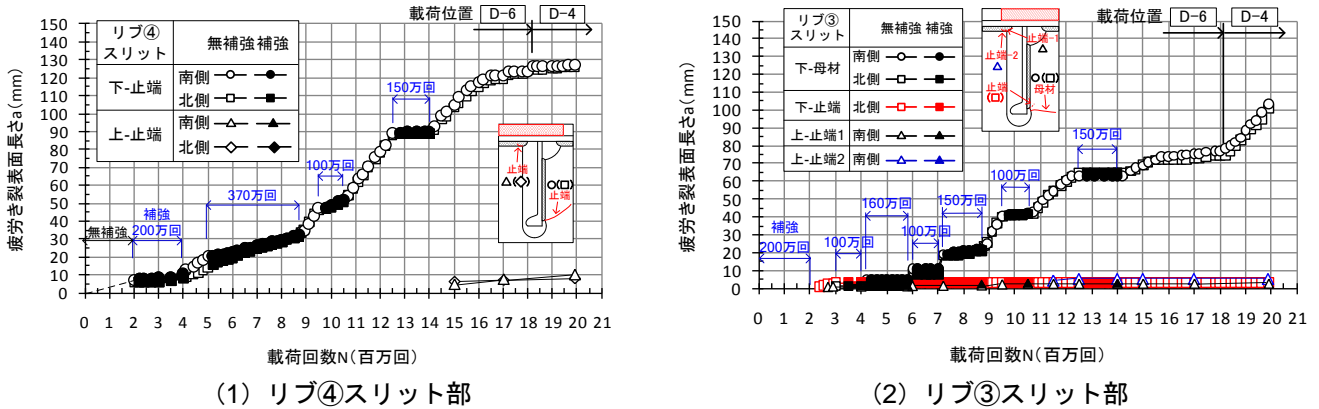
図-2 疲労き裂の表面長ささと载荷回数との関係

図-2 (2) より、予防保全として片側アングル補強を施していたリブ③のスリット部では、200万回繰返し载荷したが疲労き裂は発生せず、片側アングル除去後40万回の繰返し载荷でスリット下部に疲労き裂が発生した。したがって、疲労き裂発生寿命が約5倍以上延長され、十分な疲労き裂発生防止効果が確認された。また、図-2 (1), (2) よ

り、横リブのスリット下部から発生し、横リブウェブに進展した疲労き裂に対して、片側アングル補強により、き裂表面長さが5mm程度以下であれば進展が停止し、5~10mm程度で停止または進展速度が約1/2に低下、20mm程度で進展速度が約1/2~1/12に低下、40~50mm程度で進展速度が約1/3~1/12に低下し、60mm以上では進展がほぼ停止した。したがって、片側アングル補強のみでも十分な疲労き裂進展抑制 (事後保全) 効果が確認された。
