## 1. はじめに

本稿では現場環境を模擬したき裂試験体を準備し、実際に溶接補修を行った場合の溶接部の品質について確認を行うことにより、当該箇所における溶接補修の適用可否について検証を行った。

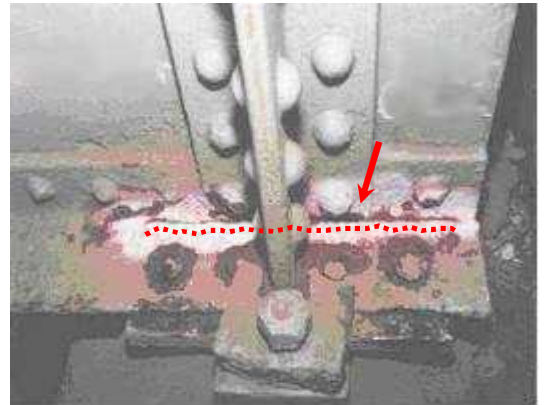
鋼鉄道橋に多く見られる変状として、支承部下フランジ山形鋼における疲労き裂が挙げられる（写真 1）。この変状は特にリベット構造の上路プレートガーダーにおいて数多く発生している。補修方法としては下フランジのき裂が生じている箇所を切断し、新しい下フランジを高力ボルトにて取り付ける方法が一般的である<sup>1)</sup>。また、別の補修方法として、き裂部を溶接にて補修する方法が考えられる。溶接補修は部材交換に比べると施工が非常に容易であるが、溶接部の品質を確認することが困難であり、現実問題として溶接補修箇所にて、き裂が再発することも少なくない。

写真 1 支承部下フランジのき裂

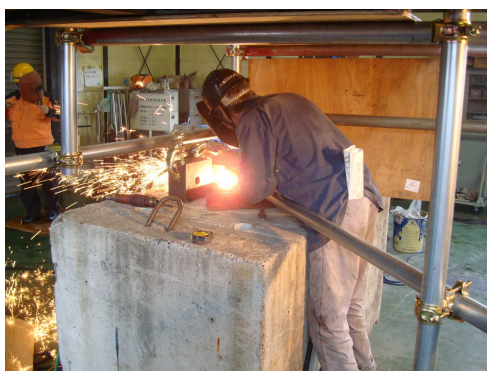
2 体の供試体には左右の山形鋼にそれぞれ機械的に幅 0.5mm、長さ 200mm の切込みを入れ、溶接補修は計 4 箇所の切込みに対し、それぞれの実橋の状況を再現した中で実施した。図 1 の溶接②箇所における溶接状況を写真 3 に示す。溶接②箇所は、下横構と主桁腹板とに挟まれており、4 箇所の中では最も狭い空間での作業となる。

写真3 溶接状況（溶接②）

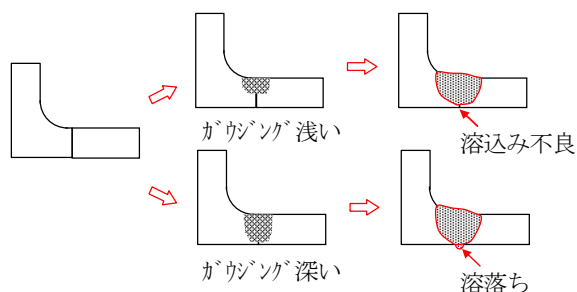
き裂部ガウジング作業終了時点において、ガウジング深さを10mmピッチで計測した。計測結果を表2に示す。ガウジングについては板を貫通してしまうと、その後の溶接補修作業が困難となるため、供試体板厚9.5mmに対し、2mm程度残すことを目標とした。計測結果から、ガウジングの平均深さは6.5~7.4mmで、やや浅めの値であった。最大値と最小値の差については3mm程度生じており、均一な深さにガウジングを行うことは困難であった。これより、裏面における溶接欠陥の発生原因として、図4が考えられる。

図4 裏面溶接欠陥の発生原因の推定

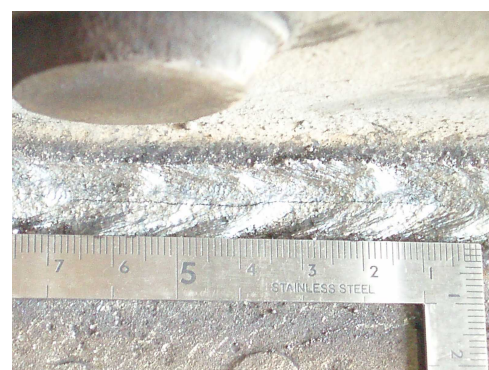
一層目の溶接後において、溶接①～溶接④の4体の供試体の溶着金属部に割れが確認された(写真4)。割れの原因は不明である。また、溶接完了後に供試体の裏面を確認したところ、溶込み不良(写真5上方)や、溶接金属の溶落ち(写真5下方)が確認された。

写真4 溶接1層後における割れ

支承部下フランジき裂に対する溶接補修は、下面からの作業が不可能なため、き裂上面からの作業に限定されるが、試験結果から溶接の品質確保が困難であることが分かった。さらに裏面の外観や内部欠陥の確認も不可能であるため、当該箇所での溶接補修の適用は不適切と判断できる。

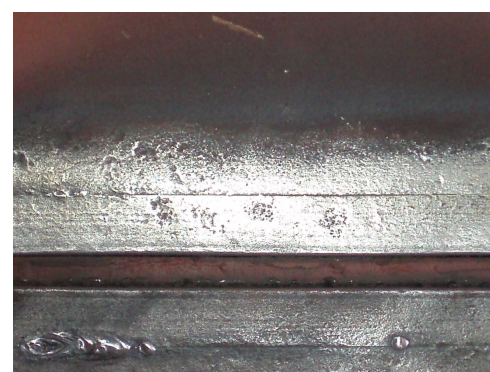
写真5 供試体裏面状況  
(上方:溶接③, 下方:溶接④)
