第 部門 縦トラスを有する鋼床版桁橋のガセット継手部の疲労き裂発生メカニズムに関する2,3の考察

大阪市立大学工学部 学生員 ○上田 裕紀
 大阪市立大学大学院 正会員 松村 政秀

1. 研究背景および目的

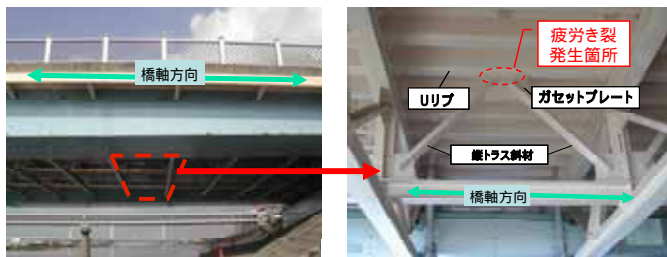
図-1 対象橋梁下面

本研究で対象とする3径間連続鋼床版2箱桁橋(A橋)は主桁間隔が広く、図-1(b)に示すように、鋼床版の一部を上弦材と兼ねたトラス構造の縦桁(以下、縦トラス)を有している。この縦トラスのUリブとガセットプレートの溶接部(以下、ガセット溶接継手部)で疲労き裂が確認された。このような特殊な構造部の疲労損傷に関する検討事例はないため、本研究ではA橋ガセット溶接継手部での疲労き裂の発生要因の解明を目的として、その近傍の応力集中要因の特定、ならびに発生応力度の評価を行っている。

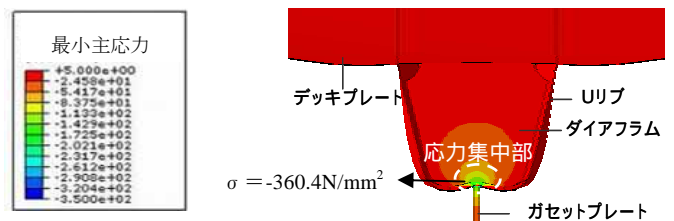
図-7 ガセット中央部断面(30倍)

輪荷重をガセット溶接継手部直上に荷重した場合、図-5および図-6に示すように、実際のき裂発生箇所と同じ、ガセットプレート中央部で応力集中が確認された。これは図-7に示すように、Uリブ内に設置されたダイアフラムにより、Uリブ下面の鉛直方向変位が拘束されているためであり、この応力集中が疲労き裂の発生要因と考えられる。

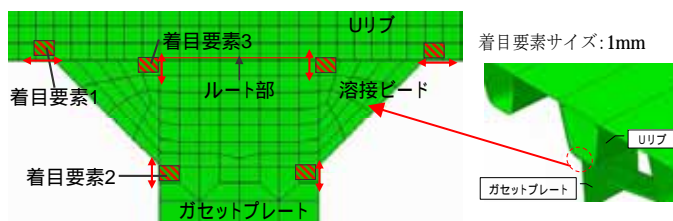
図-8 着目要素(Uリブ・ガセット断面図)の位置

輪荷重作用位置によるガセット溶接継手部の発生応力度を、図-8に示すき裂の発生起点と考えられる溶接止端Uリブ側(要素1)とガセット側(要素2)、溶接ルート部(要素3)に着目して評価した。応力の参照方法はき裂の進展方向と直角方向の応力、すなわち要素1の水平方向、要素2,3の鉛直方向の直応力とした。

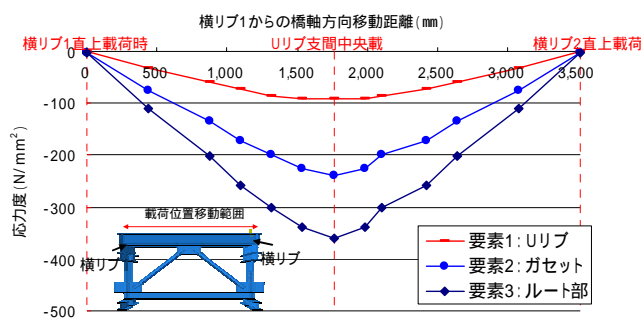
図-9 直応力の橋軸方向影響線

図-9に各要素の直応力の橋軸方向影響線を示す。同図に示すように、全ての着目要素でUリブ支間中央載荷時に大きな応力が発生している。また影響線長が短いことから、輪荷重による鋼床版の局部変形が着目部の挙動と関連していると示唆される。また要素3(ルート部)は要素1(Uリブ側)に比べて3.6倍の応力が発生しており、き裂の起点である可能性が高い。ただし、今回はルート間隔を設けず、Uリブとガセットプレートの接合部は2重節点で共有し、接触を考慮していないため、ルート部の適切なモデル化については検討する余地がある。

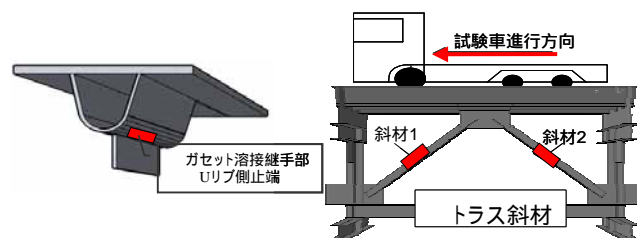
図-10 ひずみゲージ設置箇所(走行試験)

実橋の応力性状を把握するとともに、解析モデルによる再現性を検証することを目的として、輪荷重の判明している試験車を低速(時速25km)で走行させる走行試験を実施した。ひずみの測定箇所は図-10に示す、Uリブ支間中央断面の①ガセット溶接継手部Uリブ側止端、および②ガセットプレートに接続するトラス斜材とした。

ガセット近傍の発生応力度は解析と実測の傾向は一致している。誤差が生じている要因は、計測位置の他、車両の載荷位置や舗装剛性が異なっているためと考えられる。

トラス斜材の作用軸力は、実測では載荷位置によって符号が変動するが、解析では作用方向の正負交番は見られなかったことから、解析ではトラスの主桁作用を必ずしも再現できていない。
