地球システム総合研究所 正会員 ○前原 博
 建設工学研究所 櫻井春輔

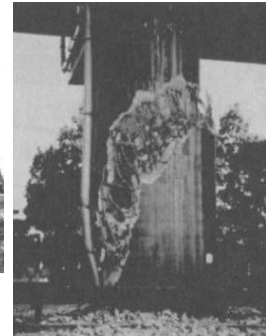
阪神淡路大震災では水平加速度が 800gal を越す値が記録され構造物の破壊は水平動によるとされてきた。しかし近年発刊された衝撃工学¹⁾やコンクリートの破壊力学²⁾の本では、写真-1 と写真-2 に示すように異なる解釈の説明がされ、各専門家は異なる判断をしている。改めて関連事象や破壊例を調べると重要な事柄が推察された。その要点を述べる。

写真-1 衝撃的な上下動によって生じた輪切り状のひび割れ破壊¹⁾

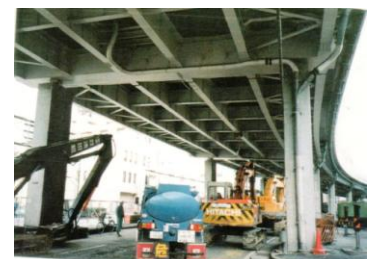
高速道路の上部工を単独に二本の柱で支持する写真-3 に示す構造区間(延長約 700m)で、特殊な破壊形態の柱が多く見付き、その一部を写真-4 と写真-5 に示す¹¹⁾。写真-4 では RC 柱の上端が破壊され、帯鉄筋がある鉄筋籠が露出して立っているが、内部のコンクリートの多くが跳び出してなくなり、向こうが透けて見える。

写真-3 高速道路の二本柱区間の代表的構造

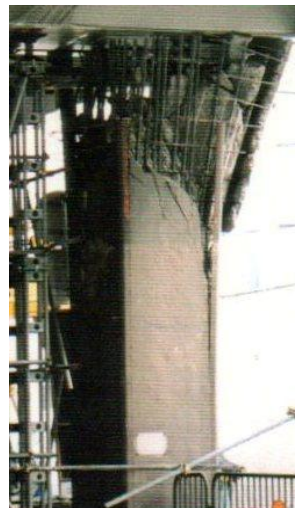
ん断作用を受けていない事と、この破壊は主地震動より前には生じていない事を意味している。なお、これらの柱の前後の柱(径間約 27m)は目立つ損傷を受けていない。これらの状況から写真-4 と-5 の破壊は水平地震動では生じず、柱上端のコンクリートは高周波の鉛直衝撃波により破壊したと推定される。その衝撃波は主地震動の後に生じている。

コンクリートの柱の経験的な破壊強度は約 35 N/mm^2 で、引張強度は 3.5 N/mm^2 程で、動的効果で強度が 2 倍になる場合、動的引張強度は $7 \text{ N/mm}^2(71\text{kgf/cm}^2)$ 程になる。地表速度 2m/s はあり得る値で、このような運動が柱に輸入され上記の応力 σ が柱上端で引張力になり、図-1 の様に瞬間的に数波が働けばコンクリートが飛び散る事が予想できる。写真-4 や-5 の橋脚より過酷に破壊した橋脚もあり、局地的に大きな破壊エネルギーを持つ衝撃波が発生したと推定される。

写真-4 柱上端の破壊・鉄筋籠の残存と透視 11)

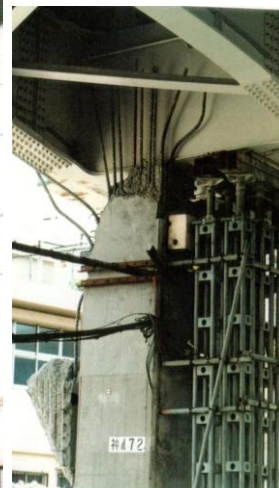
写真-5 ではより破壊が進み、鉄筋が露出している部分のコンクリートはなくなり横桁が落下しているが、片面の鉄筋が裸で直立している。鉄筋が直立している事はこの破壊が起きた部分では、水平せ

写真-5 柱上端の破壊・裸鉄筋が直立 11)
