京都大学工学部	学生会員	○東出 知大
JFE エンジニアリング株式会社	非会員	藪口 貴啓
JFE エンジニアリング株式会社	正会員	今井 俊雄
京都大学大学院工学研究科	正会員	小池 武

1. 研究の目的

本研究では、その中でも大きな被害をもたらした 2 つの水道用伸縮可撓管の脱管事例に焦点を当て、これらの漏水のメカニズムを検討する。

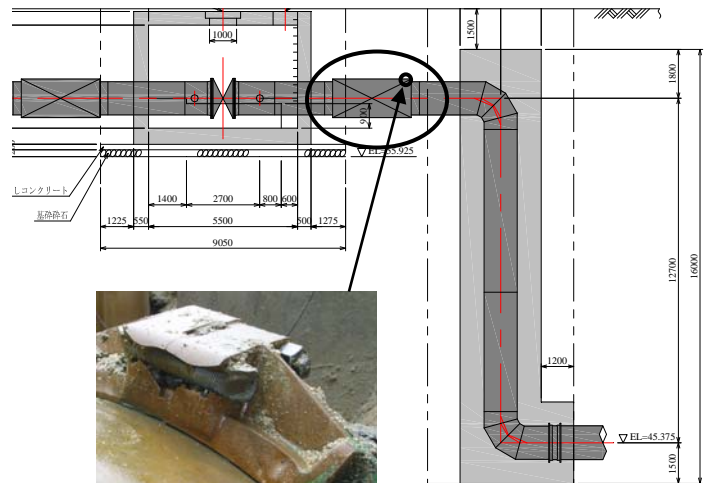
図-2 φ1200 現場断面図と損傷部拡大写真<sup>1)</sup>

1 つ目の事例は宮城県白石市の口径 1200mm の送水管のバルブピット外側に設置された伸縮可撓管である。当該箇所では 4 月 7 日の余震時に漏水が発生した。伸縮可撓管の止水金具であるハウジングとボルトが写真のように大きく削られていることから、次のような損傷プロセスを推定できる。すなわち、本震時に少量の漏水が発生し、高水圧のためにハイドロブラスト現象が発生して徐々にハウジングを摩耗し止水機能が喪失した。そして 4 月 7 日の余震が引き金となり、伸縮可撓管が脱管し大量漏水に至ったと考えられる。脱管したのが立坑近傍の伸縮可撓管だったことから、立坑の地震応答によって立坑が回転し、伸縮可撓管に相対変位を与えたと考えられ

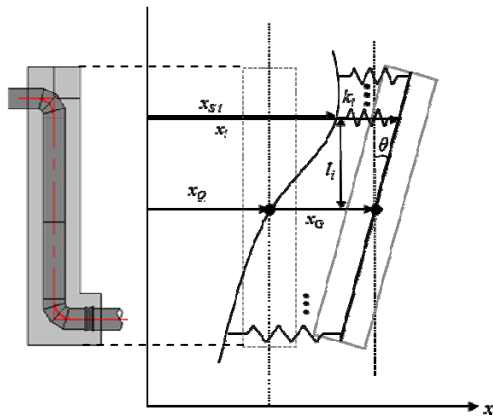
図-3 立坑モデル化

る。立坑を剛体と仮定して、地震応答を算定した。立坑の運動は以下の式で示される。

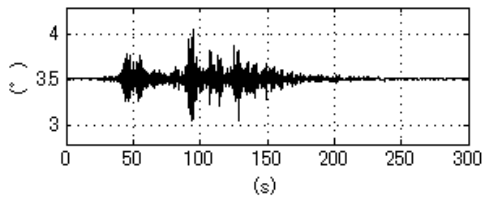
図-4 本震の立坑応答による伸縮可撓管角変位

伸縮可撓管の最大許容角度は  $6^\circ$  である。地震後には伸縮可撓管に  $3.5^\circ$  の角変位が発生しており、それが本震前の立坑沈下によって発生していたものとする。本震の立坑地震応答によって最大  $4.04^\circ$  の回転角度が作用した。これは許容角度を超過していないので本震時には伸縮可撓管は脱管しなかったが、この地震応答によって少量の漏水が始まり、4月7日の余震によって脱管したと考えられる。

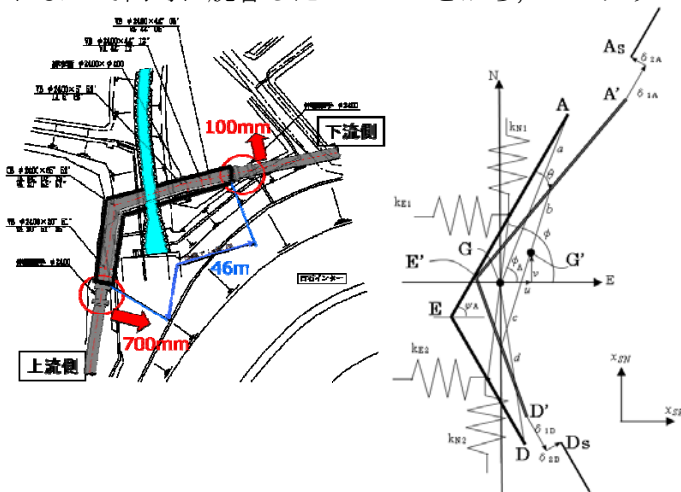
図-5  $\phi 2400$  現場図<sup>1)</sup>とコンクリート部モデル化

2つ目の事例は、同じく宮城県白石市の口径  $2400\text{mm}$  の送水管で、河川伏せ越し部のコンクリートで巻き立てられた部分の両側の伸縮可撓管が本震によって同時に脱管した。このことから、コンクリ

ート巻き立て部の回転運動によって伸縮可撓管位置に相対変位が生じ脱管したと推定した。コンクリート部を剛体と仮定して、東西・南北方向と回転方向で定式化し、地震応答計算を行った。

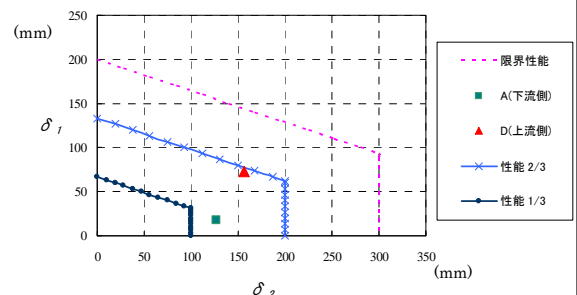
図-6  $\phi 1200$  限界性能と最大応答変位

伸縮可撓管限界性能は軸方向変位  $\delta_1$ 、せん断方向変位  $\delta_2$  より定められるが、地震前の不同沈下により性能が低下していた可能性が考えられる。応答計算結果から、性能低下があった場合、コンクリート部の回転運動が脱管原因の一つであったとすることができる。

本研究で検討した2箇所では、漏水による止水機能の損傷、地震前に不同沈下などの相対変位がすでに発生していて地震動に耐える余裕が無かったことが伸縮可撓管脱管の主な原因であったと考えられる。伸縮可撓管は不同沈下などの相対変位が発生しやすい地中構造物近傍に機械的に設置されてきたが、地震時に弱点となりうるので、今後は地震時挙動を十分に考慮した管路の設計を行う必要がある。
