1. はじめに

本報告は、台風の通過後、和歌山県中部から南部にかけて実施した被害調査の中から、主に橋梁を中心とした被害の状況に対するものである。

3. 調査結果

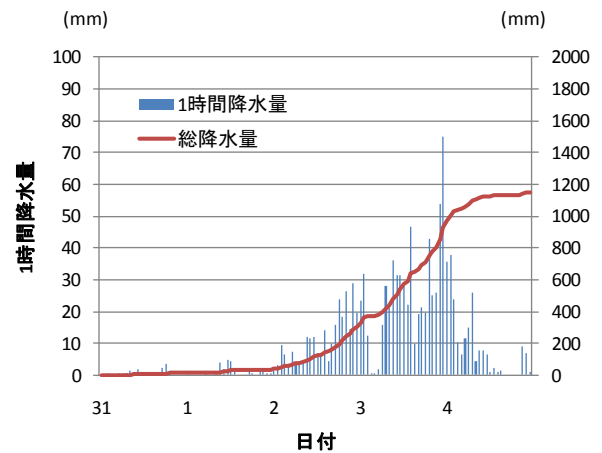
図1 1時間降水量と総降水量（西川）

台風12号は最大中心気圧が965hPaの大型な台風であり、動きが非常に遅かったため台風周辺の湿った空気が流れ込んで紀伊半島では長時間にわたって大雨となった。8月30日からの総降水量は紀伊半島を中心に広範囲で1000mmを超え、奈良県上北山村での総降雨量は1808.5mmとなるなど、総降雨量が年間降水量の平均値の5割以上となる地域もいくつか観測された。和歌山県内でも東牟婁郡古座川町西川において総降雨量が1152.5mmに達し、年間降水量の平均値（3314.1mm）の1/3の雨量を観測した（図1参照）。また、新宮市では総降雨量は800mm程度であるものの1時間降水量では132.5mmを観測するなど（図2参照）、県内の多くの地点でこれまでの観測史上1位の値を大きく更新する雨量となった。

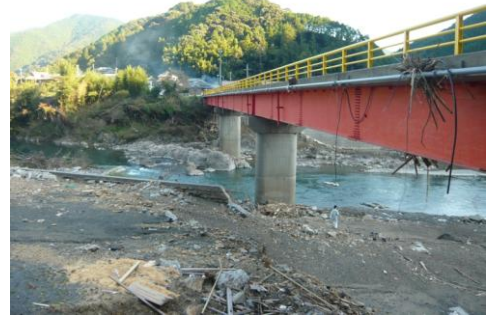
写真1 下田原橋

写真1は、日高川流域である和歌山県日高郡日高川町下田原地区に架かる道路橋である。この橋梁周辺では上部工を超えるほどの水位上昇の痕跡が確認できた。特に水位が桁を越流したことにより主桁に多くの流木が衝突した痕跡がみられる。橋脚基部は強固な岩盤の上に設置されており洪水時での河床の洗掘による橋

脚の沈下や滑動は認められない。しかし、右岸側の橋台において背面土が洗掘により流失しており、また、右岸寄りの橋脚基部には曲げひび割れが、左岸寄りの橋脚にはねじりひび割れが発生した。

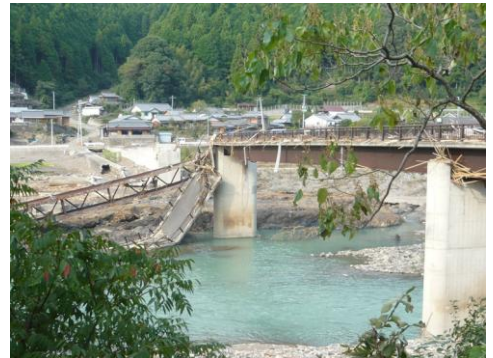
写真2 皆瀬橋

写真2は、日高川流域である和歌山県日高川町皆瀬地区に架かる非合成の歩道橋である。

橋の1径間部分が流出し、残りの2径間がねじれ変形した。

この橋梁の上流の川幅は非常に狭いことから、流速が早く増水した流れがカーブの外側（右岸側）に大きく膨らみ、右岸側の橋台に至るまでの道路が水の流れを堰き止める働きをしたことから、より一層水位が上昇する原因となり、橋梁上部工を上回る水位となったと思われる。また、上部工に流木等が絡まることでより流水抵抗が増し、また、流木の衝突による衝撃が加わることで支承部分が損傷し、上部工が流出したものと思われる

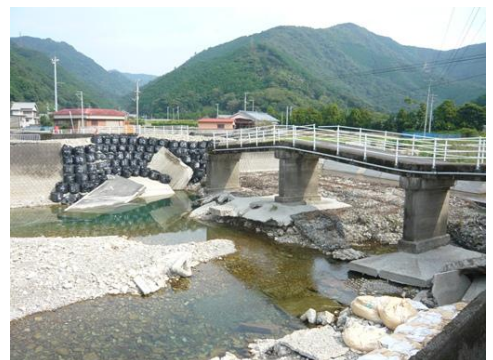
写真3 沼田谷橋

写真3は、周参見川流域である和歌山県西牟婁郡すさみ町沼田谷地区に架かる鉄筋コンクリート床板橋である。

周参見川の上流付近は、和歌山県内で最大の総降雨量を観測した西川地区であり、周参見川流域にも多量の降雨があったものと思われる。このため、周参見川の増水は避けられない。さらにすぐ上流で支川の合流もあり、橋梁付近の水位を増す結果となった。

3基の橋脚基部にはあらかじめ河床洗掘防止の対策がされていたものの基部コンクリートのめくれ上がりとともに大きく洗掘され、基礎杭が破壊されるまでの損傷を受けた。さらに、橋台は、河床の洗掘に加え、背面盛土が洗掘により流失したことから転倒、その結果、1径間のコンクリート床板が流出することとなった。

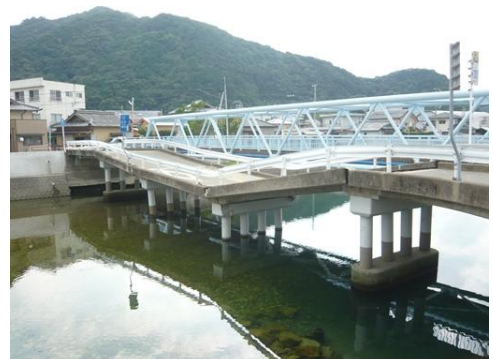
写真4 遠見橋

写真4は、周参見川流域である和歌山県西牟婁郡すさみ町に架かる5径間の鉄筋コンクリート床板橋である。

各橋脚の基部は非常に大きく洗掘され、特に2か所において橋脚が沈下し路面が大きく変形している。このため、隣り合う橋脚には偏心荷重が作用し、橋脚が破壊している。

特に、河床の洗掘は、上流から流されてきた流木が上部工および橋脚に絡まり、河道を閉塞、行き場を失った水流が河床へと導かれたことが被害を大きくした原因であると思われる。
