地球システム総合研究所 正会員 ○前原 博  
建設工学研究所 櫻井春輔

## 3. ピルツ橋の倒壊原因の見直し

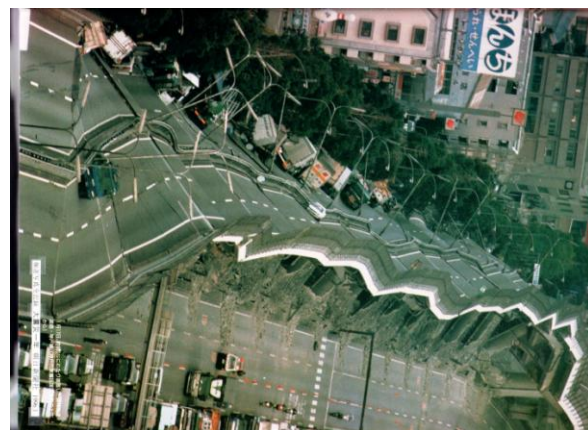
図-2 はピルツ橋の倒壊区間約 650m を西側の低い高度から縦断的に見た航空写真<sup>7)</sup> で、縦向きに見る写真を横にして、高欄側面の白い線の下がり具合を見やすくしてある。倒壊橋脚が 17 基の当区間は直線状で縦断勾配は小さく作られていた。図-3 に倒壊した柱の代表例<sup>8)</sup> を示す。このような壊れ方を全ての柱がしていると、図-2 に示す高欄側面の白線は下側に大きく下がる事はないので、下がった部分に着目する。

図-2 ピルツ橋倒壊区間の斜め航空写真<sup>7)</sup>

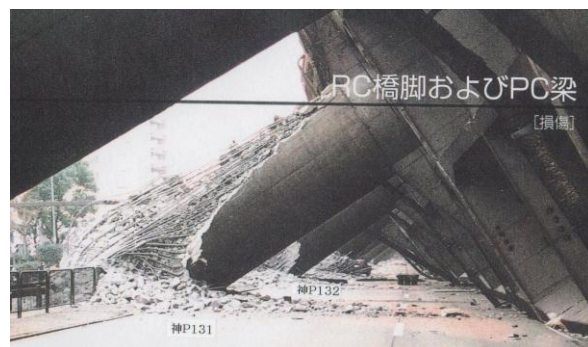
図-3 倒壊ピルツ橋脚の代表例<sup>8)</sup>

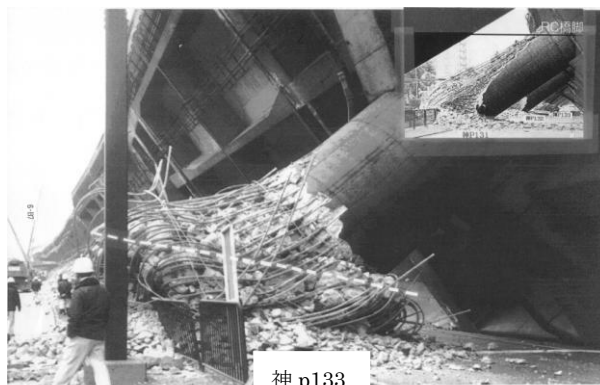
図-4 に示す。図-4 では柱基部の鉄筋の一部が南側に曲がっている。柱上面側の鉄筋は図-3 のように梁下までかぶりコンクリートを剥がしておらず、上側鉄筋にはたるみが見られる。柱のコンクリートの破壊部の形状が異なっており、図-4 の柱は南側にズレ落ちた後、北側に倒壊した事を示している(1 基のみ南にズレ落ちた)。

図-4 橋脚神 p133 の柱の破壊状況

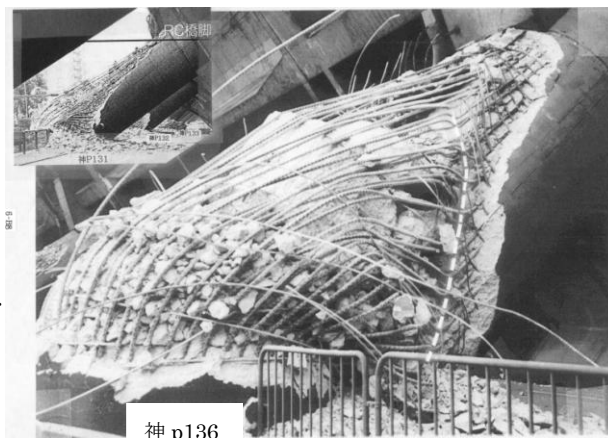
倒壊区間の西より 1/3 付近でV字型に下がっている部分の橋脚は神 p136 で、その柱基部の破壊状況を図-5 に示す。破壊部の引張領域の鉄筋にまで、直角状のクビレが認められ、柱は倒壊前にクビレの分布線に沿ってズレ落ちた事を示している。図-4 と図-5 では柱がズレ落ちたと思われる断面近くに白い点線を、また比較のために図-3 を縮小して両図に付けている。

図-5 橋脚神 p136 の柱の破壊状況
