神戸大学工学部 学生会員 ○中西 陽一  
神戸大学大学院 正会員 鋤田 泰子

2011 年 3 月 11 日に発生した東北地方太平洋沖地震により大規模な津波が発生し、震源域に近い東北地方から関東地方にかけて太平洋沿岸では津波被害が発生した。上下水道の管路は主に埋設構造物であるが、水管橋や橋梁の添架管は地上にあるため津波遡上時に脆弱な構造物になる。しかし、本津波による水管橋・添架管の被害は、埋設管に比べて詳細な被害調査が行われておらず、その被害実態は明らかになっていない。そこで、本稿では津波の浸水・流出被害を受けた岩手県宮古市から宮城県名取市までの太平洋沿岸域にある水道の水管橋・添架管の被害状況を調査し、被害要因について分析を行った。

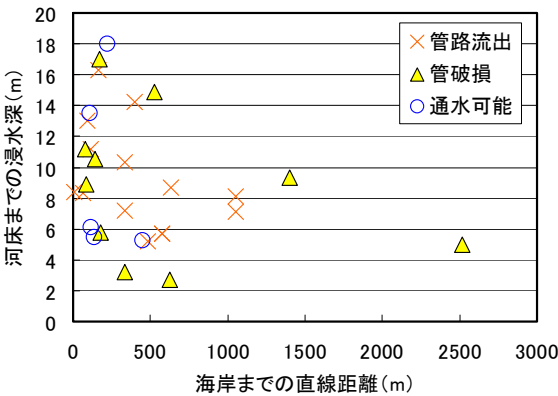
図-1 浸水深と海岸からの直線距離との関係

表-1 の内、管路の浸水深が影響していると考え浸水深で検討したが、浸水深が高い場所でも破損や流出せず通水可能な添架管が存在し、水管橋・添架管の被害状況は浸水深だけでは評価できなかった。図-1 は、浸水深と海岸からの水平直線距離との関係における管路の被害状況を示す。管路の被害状況は、事業体の報告により、外装材破損・支持金具破損のみで通水可能な「通水可能」、管路が破損し通水が不可能な管路を「通水不可能」、管路自体が流出し通水不可能な管路を「管路流出」の 3 つの被害形態に分けている。図-1 より海岸までの距離が短いと

ここで、数多くの管路が浸水している。海岸から 150m 以内の場所で通水可能な管路が存在する一方で、海岸から最大 2.5km も離れている場所でも津波の河川遡上によって管路に被害が見られた。これらの被害状況を踏まえると、沿岸の方が、津波が遡上する際に流出家屋やがれきを含んでおらず、津波波圧のみが管路に作用するが、遠方になるにつれて流出家屋が含まれるようになり、単純な津波ではなく流出物の管路への衝突が考えられる。

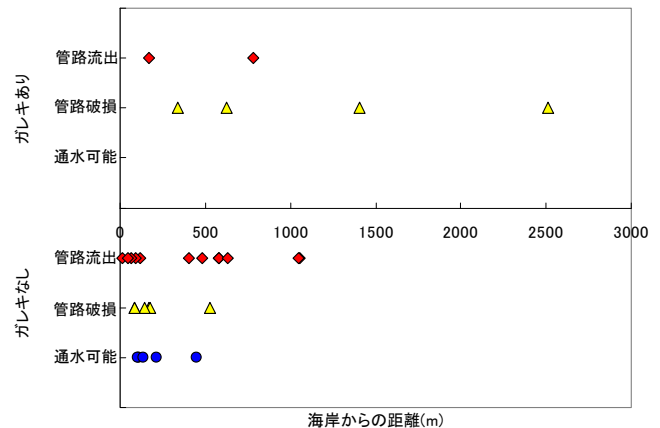
図-2 海岸からの距離とがれき堆積状態との関係

前述の分析から、管路の破損パターンは津波自体によるものと、流出したがれきの衝突によるものの大きく二つに分けられると考えられる。そこで管路被害とがれきとの関係を考察するため、国土地理院<sup>4)</sup>が公開している津波直後(2011/3/12,13 撮影)の被災地域の空中写真と Google Earth の空中写真を用いて管路周辺のがれき漂流物との関係について整理した。管路の周囲100mの範囲において、河川ならびに周辺道路に散乱するがれき堆積物の面積から、定性的ではあるががれき堆積物の多い、少ないの二つに分類した。図-2はがれき堆積物の量と海岸からの距離による管路被害状況を示している。

している。海岸から500m以内にある19地点の管路の内、2地点を除いてがれきが管路周辺にはほとんど見られず、周辺の住宅等も基礎だけが残ったまま流出しており、更地になっていた。津波から1,2日後の空中写真ではがれき撤去作業は行われていない。がれきが散乱していた地点については、遠方になるにつれがれき堆積量が増加し、海岸までの距離が2.5kmの地点では管路敷設位置の河川部にがれきが堆積していた。

以上の分析より、沿岸部においては、海からのがれき漂流物は少なく、内陸にがれきが堆積していることから、引き波の際にも多くの漂流物を含んでいなかったと考えられる。沿岸部については、海岸からのがれきは少なく、管路敷設位置に比べ浸水深が高いため作用する波圧が小さくなり、敷設位置により通水可能な管路が存在した。一方、遠方においては、浸水深が低く津波による波圧は小さくなるが、沿岸部に存在する住宅等が流出しそれらが管路に衝突することにより被害が発生していた。つまり、津波の波圧によって被害を受けていたものと、津波が住家を倒壊・流出し、がれきを含みながら河川を遡上することにより、漂流物が衝突するなどして橋梁に添架されている管路が被害を受けたものが考えられる。
