関西大学 学生員 ○楠元 崇志 正会員 坂野 昌弘  
 本州四国連絡高速道路（株） 正会員 小林 義弘 正会員 溝上 善昭

本研究では、U リブ鋼床版のビード進展き裂に対する補修方法の検討を目的とし、今回は、U リブ鋼床版試験体を用いて、横リブ交差部と支間部のビード進展き裂の再現を試みる。

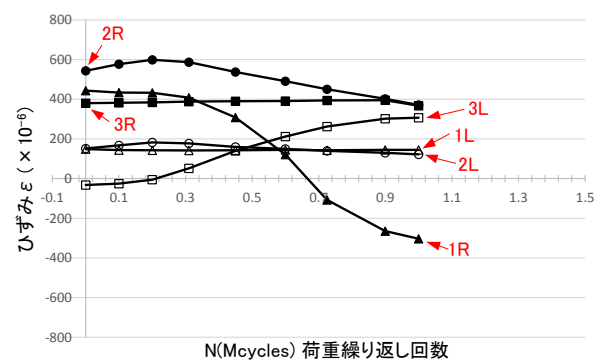
図-2 交差部のひずみ変化 (ビード上)

図-2 に交差部のビード上のひずみ変化を示す。

U1 右側で大きなひずみ変化が発生した。同様に載荷位置である U2 の両側と U3 の左側でも、U1 右側に比べてわずかではあるが、ひずみが増加したことから、ビード進展き裂が発生していると考えられる。

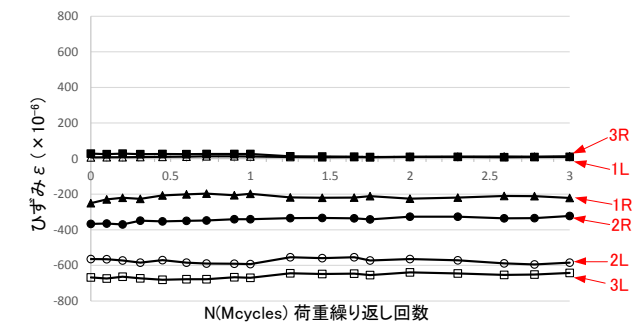
図-3 支間部 S600 ひずみ変化 (ビード上)

図-3, 4 に S600 と S1200 のデッキプレートと U リブのビード上に貼付したひずみ変化を示す。支間部では、300 万回まで疲労試験を行ったが、大きなひずみ変化は見られなかった。しかし、非常にわずかではあるが、ひずみが増加を続けていることから、ビード進展き裂は発生したが、進展速度が遅いと考えられる。支間部でも同様に、試験終了後、磁粉探傷試験 (MT) を用いて、ビード表面に貫通したき裂の確認を行ったが、S600 と S1200 では、8 ヶ所でビード表面に貫通したき裂は発見されなかった。

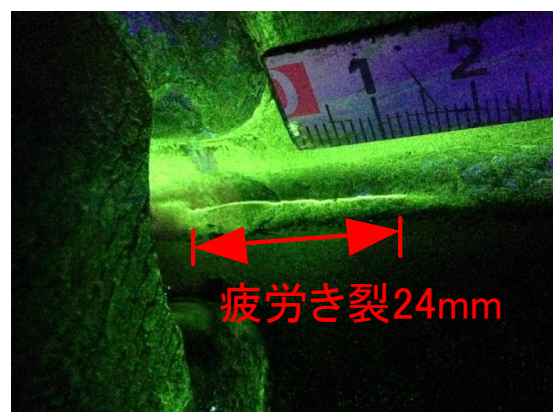
試験終了後、磁粉探傷試験 (MT) を用いて、ビード表面に貫通したき裂の確認を行った。写真-1 に交差部 U1 右のビード進展き裂を示す。U1 右で 24mm のビード進展き裂を発見したが、残りの 3 ヶ所ではビード表面に貫通したき裂は発見されなかった。

写真-1 ビード進展き裂，交差部，U1 右
