立命館大学理工学部 学生会員 ○木林 幹  
立命館大学衣笠総合研究機構 非会員 石田 優子

三重県南部に位置する世界遺産熊野古道「横垣峠」は、山頂付近に火成岩体（熊野酸性岩類：神木流紋岩）、山麓に堆積岩体（熊野層群：風化泥岩）が分布する西ノ峯山を半周回する。2011年台風12号による影響を含め4箇所で斜面崩壊が発生しており、崩壊形態も①大規模崩壊（深層崩壊）、②地すべり、③表層崩壊、④土石流とそれぞれ異なる。周辺地質と崩壊位置を図-1に示す<sup>1)</sup>。今後の斜面災害による被害を軽減するために斜面の危険度評価を行うことの必要性は高い。危険度評価の方法の一つに数値解析による斜面安定計算が挙げられる。本稿では、③表層崩壊が発生した斜面を対象とし、地下水位による感度分析を用いた安定解析を行うことで、崩壊発生当時の地下水位状態について考察を行った。

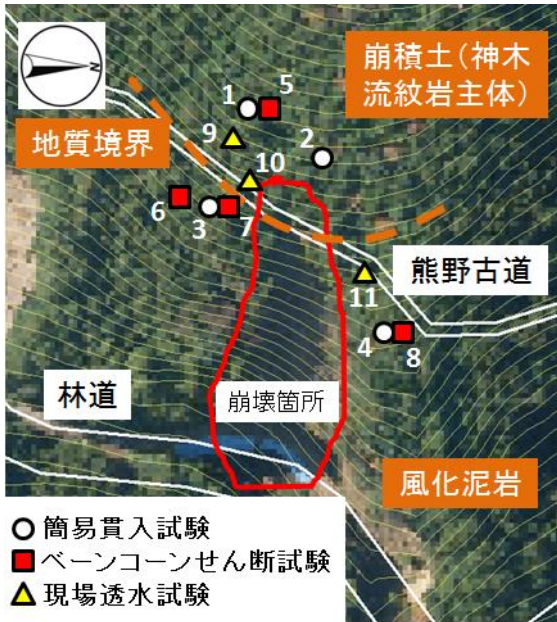
図-2 試験実施箇所

簡易貫入試験から解析に用いる表層厚を決定し、ベーンコーンせん断試験、現場透水試験から解析に用いるパラメータ（ $c$ ,  $\phi$ ,  $k$ ）を決定した。試験位置、崩壊位置、現地調査から推定される崩積土（神木流紋岩主体）と風化泥岩の地質境界を図-2に示す。神木流紋岩主体の崩積土について、解析に用いるパラメータ決定および土の性質を把握する目的で物性試験を行った。実施した試験内容は、湿潤密度試験、液性・塑性限界試験、土粒子密度試験、粒度試験、一面せん断試験である。また、周辺で実施されたボーリング調査より、基岩は頁岩であると仮定した。これらから決定した各地盤のパラメータを表-1に示す。

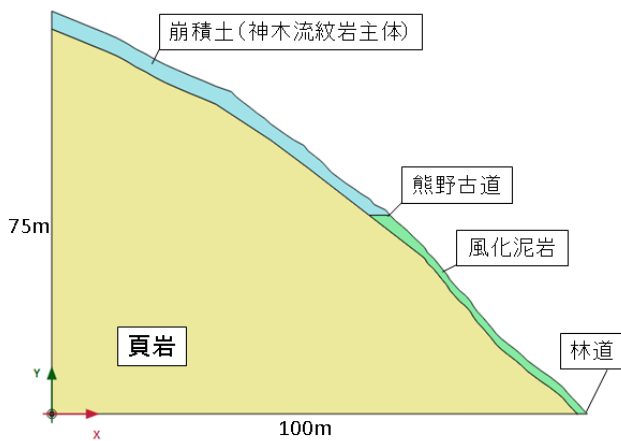
図-3 モデル斜面

1/500 平面図および簡易貫入試験からモデル斜面の形状と表層厚を決定した。対象斜面では崩壊頭部付近に地質境界があるため、表層を神木流紋岩主体の崩積土と風化泥岩の2つに区分する。決定したモデル斜面を図-3に示す。

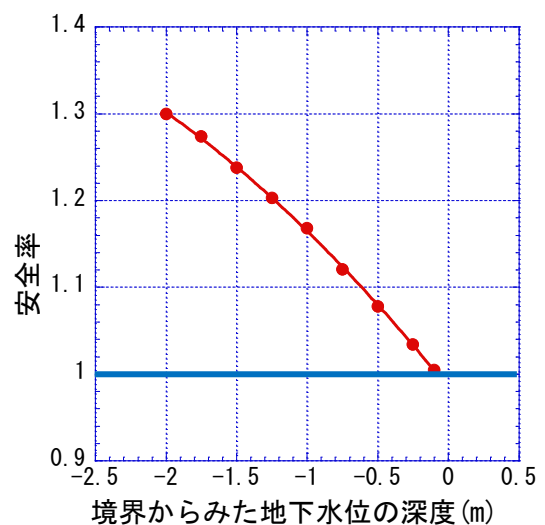
図-4 安全率と地下水位の関係

地下水位と斜面の安定性について把握することを目的として、感度分析を用いた安定解析を行った。解析手法には有限要素法、降伏基準にモールクーロン、安定解析手法にはせん断強度低減法を用いる。まず、地下水位は表層と基岩の境界面と並行に変動していると仮定する。付近のボーリングデータより、平常時の地下水位は頁岩内にあり、GL-3.0mより深いと想定される。そこで、地下水位が境界から-2.0mの位置から、0.25mずつ上昇させたときの安全率の変化について計算した。解析結果から得られた安全率と地下水位の関係を図-4に示す。地下水位の上昇に伴って安全率が低下し、地下水位が境界から-0.1m付近まで上昇すると安全率が1.0を下回り地盤が崩壊する結果が得られた。地下水位の深度が境界から-0.1mの場合の全変位図に斜面崩壊後の現況線を書き加えたものを図-5に示す。解析結果から得られた崩壊の変位部分と実崩壊の変位部分に相違が生じる結果となった。このような相違が生じたのは、実崩壊が発生した崩壊頭部付近は神木流紋岩主体の崩積土と風化泥岩の境界に位置し、境界付近が周辺より地盤が脆弱であったこと、崩壊直後の滑落崖の2箇所で大量の湧水が確認されており、水みち等の条件がモデル断面で再現できていなかったことにより解析結果と異なる位置で崩壊が発生したことが原因であると考えられる。また、崩壊位置の相違を受け、林道付近（モデル斜面右下端）で削孔し地盤を確認したところ、風化泥岩が粘土化していたため、モデル下端に設定した解析パラメータが実際と異なっていた可能性があり、斜面下部についてはモデルをより細かく設定する必要があると考えられる。

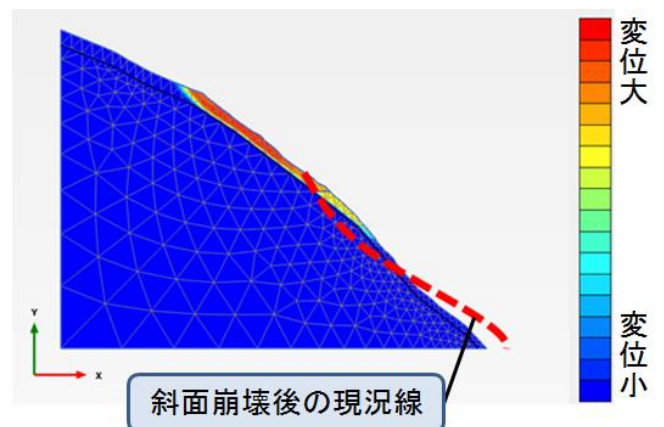
図-5 全変位図と現況線

熊野古道「横垣峠」の表層崩壊を対象とした、地下水位変動による安定解析を試みた。地下水位が表層部に達する以前に崩壊が発生したという結果が得られ、地下水位と安全率の関係は把握できた。しかし、解析と実崩壊の変位部に相違が生じた。そこで今後、モデル表層部分の細分化および降雨浸透解析によって崩壊時の状態をより詳細に解明していく。
