鹿島道路 (株)    ○正会員    田口 翔大

1. はじめに

近年、都市内高速道路における重交通環境や構造物の老朽化が大きな課題となっている中で、早期交通開放や車両走行時の騒音の低減など、舗装に対する要求もより高性能なものが求められている。そこで、鋼床版疲労対策工法として、表層はポーラスな状態で排水性機能および騒音低減効果を持ち、なおかつ下層は密実で防水性能をもった 1 層施工可能な底部遮水型ポーラスコンクリート舗装の開発を進めてきた。本論文では、底部遮水型ポーラスコンクリートの概要と、平成 24 年 11 月に実施した試験施工の 2 年 3 ヶ月供用後の追跡調査結果について述べる。

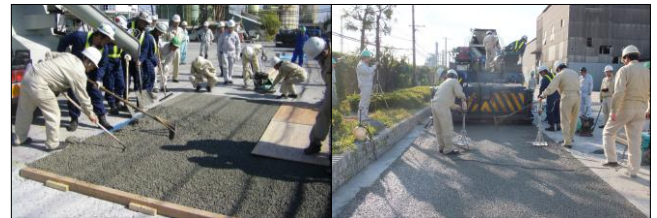
写真-1 施工状況（左：人力施工 右：機械施工）

人力施工部は熊手レーキで敷均し、合板の上からビブロプレートで振動締め固めることで、表面にポーラスな状態を得ることができた。また、機械施工部はアスファルトフィニッシャーで施工した。材料の抱込みや、フローティングスクリードによる表面の仕上げ状況等は良好であった。施工状況写真を写真-1 に示す。

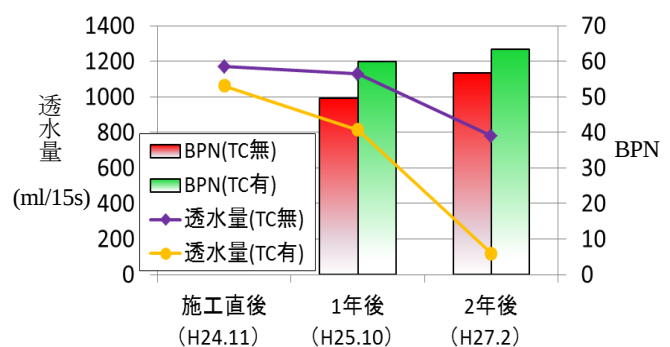
図-3 追跡調査結果

試験施工箇所における追跡調査は、1 年後ならびに 2 年後において、目視観察、現場透水量および振り子式スキッドレジスタンステストによるすべり抵抗値（BPN）を測定した。結果を表-4 および図-3 に示す。透水量は初期状態を保っている良好な箇所と、砂による空隙詰まりによって透水量が低下している箇所があり、特にトップコートを塗布した工区において透水量の低下が大きくなる傾向が見られた。これは、トップコートを散布した工区はプラント内でのアジテータ車の動線上であり、タイヤが接地する頻度が多いことに起因するものと考えられる。すべり抵抗値（BPN）は、いずれの工区においても供用 1 年後の結果とさほど変化せず、概ね 60 以上と良好な結果が得られた。また、人力施工区と機械施工区では、透水量および BPN で大きな差は見られなかった。

目視観察では、目立ったひび割れや骨材飛散も見られず、供用後 2 年においても良好な状態が確認できた。また、トップコートを塗布していない工区に比べ、トップコートを塗布した工区は骨材の表面のモルタルがしっかりと付着している状況が確認でき、トップコートを塗布することの有意性が確認できた。
