## トンネル中央通路側壁傾斜の原因と対策に関する検討

西日本旅客鉄道（株） 正会員 ○渡邊 晃久  
 西日本旅客鉄道（株） 弓岡 省吾  
 西日本旅客鉄道（株） 田中 幸生  
 大鉄工業（株） 立川 正明

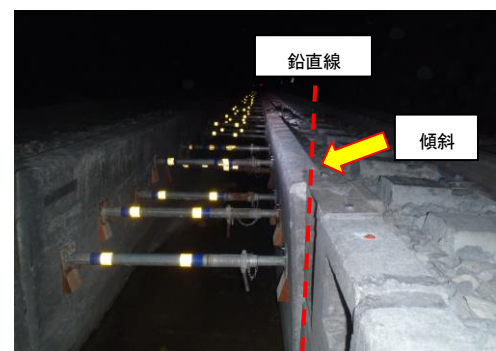
写真－1 側壁傾斜状況

建設後 24 年が経過し、延長  $L \approx 200\text{m}$  程度に渡り傾斜進行が顕著となった（写真－1）。そのため、以降、計測管理は、下げ振りによる傾斜計測と通路左右の天端にピンを設け間隔の計測を行っている。また、建設後 26 年、通路下部に噴砂が発生し、盤ぶくれの可能性を確認したことから、定量的な計測を行うため、エクステンソメーターを用いてトンネル覆工側壁と中央通路天端の距離を継続的に計測していたが、トンネル側壁からの押し出しによる影響は認められなかった。

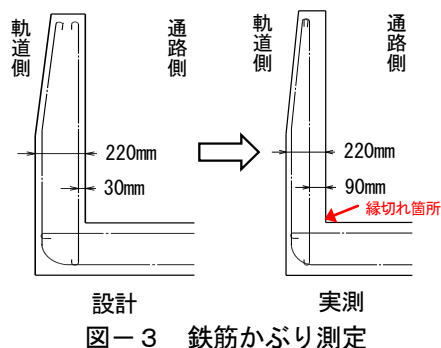
側壁傾斜の原因を把握するために、通路側及び軌道側の詳細調査を実施した。鉄筋の線路方向配置間隔は、設計図通りとなっているが、通路側の鉄筋かぶり厚は、設計値 30mm に対し 90mm 程度あったことから通路側の鉄筋が、軌道側に偏って配置されていることがわかった。また、縁切れ箇所の一部をはつり、鉄筋が破断していることも確認した（図－3）。写真－2 は、側壁基部の切断面の様相である。軌道側の鉄筋か

ぶりは、設計値 30mm に対し 10mm～20mm 程度であった。調査結果から、設計図通りの施工が行われておらず、鉄筋腐食による耐力低下が認められた。

以上より、鉄筋の不適切な配置により側壁の耐力が低下する状態となり、側壁基部と底版部の縁切れを誘発し路盤から湧水が流入したため、噴砂及び鉄筋の腐食が生じた。また、梁盤コンクリートとトンネル側壁の競り合いによる押し出し（図－4①）と列車の繰り返し荷重の伝播（図－4②）も影響したと考えられる。
