第 I 部門

鋼鉄桁橋の橋梁桁端模擬き裂による振動数変化に関する力学的考察

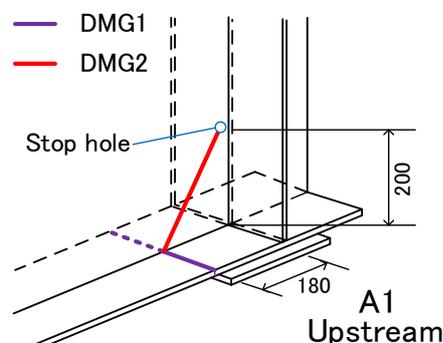
対象橋梁は、Fig. 1 に示すような橋長 40.5m、有効幅員 4.0m、桁高 2.0m の鋼鉄 2 主桁橋梁である。損傷実験にあたり、橋梁桁端に発生する疲労き裂を模擬するため、Fig. 2 に示すように上流桁の A1 側支承部付近に模擬損傷を二段階に分けて導入する。本実験の損傷シナリオは、き裂導入前の状態を INT、下フランジの貫通き裂導入後の状態を DMG1、下フランジからウェブプレートまでのき裂導入後の状態を DMG2 とする。静的載荷試験では、橋梁点検作業車（前軸重約 22kN、後軸重約 54kN）を使用する。載荷位置は A2 側から 6750mm 間隔とし、橋梁点検作業車の後輪がこれらの載荷位置に配置されるように影響線載荷を行う。Fig. 1 に示す橋梁に設置した変位計とひずみゲージ、熱電対を用いて、損傷導入前後の変位とひずみ、桁の表面温度をそれぞれ計測する。

Fig. 2 Artificial damage location and scenario [Unit: mm]

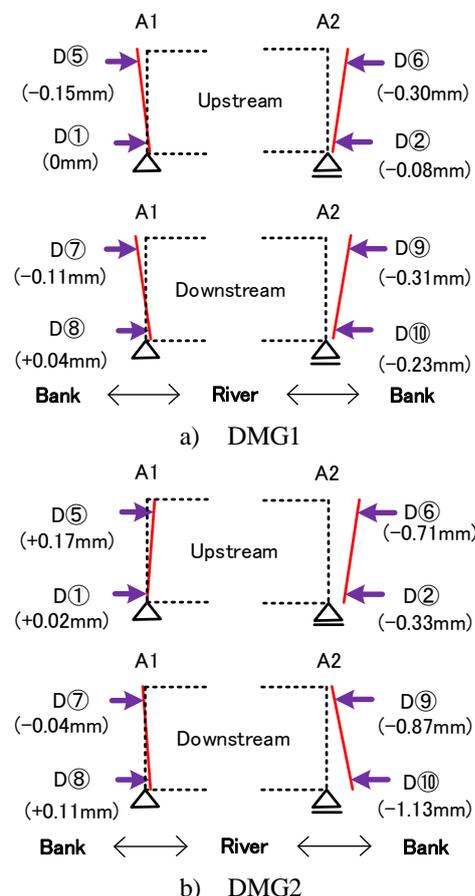
損傷導入後に桁端部の性状が変化する要因について力学的な観点から考察を行うために、まず、損傷導入後の橋梁の挙動に着目する。Fig. 3 の赤線は損傷導入後の桁端部の傾きを示す。Fig. 3 より DMG1, DMG2 ともに損傷導入後は、損傷により桁の剛性が低下し、桁端部が橋軸方向に移動していることがわかる。また DMG1 時の挙動は、上下流側ともに桁端の上側が下側に比べて岸側に大きく傾いていることがわかる。さらに DMG2 時の挙動は、桁端が上流側と下流側とで異なる傾きを示しており、橋梁がねじれていることが推測される。一般に桁の剛性が低下すると、橋梁が自重によりたわむため、桁端の上側は川側に傾くと考えられる。しかし計測された変位データからはそのような現象が確認されず、上記の挙動は、損傷の他に何らかの要因による影響があると考えられる。

以上の結果について考察を進めるため、熱電対により計測された桁の表面温度に着目する。各損傷シナリオにおける桁の表面温度は、INT, DMG1, DMG2 でそれぞれ 33°C, 38°C, 43°Cであった。別途行われた長期計測の結果から、5°Cの温度変化で桁の下側で橋軸方向に約 2.5mm の変形が確認され、桁の変形は温度変化の影響を無視できないと考えられる。温度変化による熱膨張に対し、桁の下側は支承部で拘束されているため、橋軸方向の変位量は小さいと予想される一方、桁端の上側は下側に比べて拘束が少ないため、上側の方が温度変化の影響を顕著に受けると考えられる。そのため前述した DMG1 における桁端部の挙動は、温度の影響も含まれていると推測され、DMG2 の挙動についても、損傷によるねじれ変形に加えて温度変化が複合的に影響していると考えられる。

Fig. 3 Change in the behavior of the bridge due to the artificial damage and the temperature change

ただし、上記実験結果のみから損傷後における支承部の性状の変化について、その要因を明確に示すことはできない。温度変化による橋梁の挙動も踏まえて、有限要素解析を用いた詳細な検討が望まれる。
