## 死荷重増を伴う中小橋梁における架替え時の安全性検証事例

綾部市 上羽順一

(一財) 京都技術サポートセンター 正会員 ○春田健作 寺岡毅

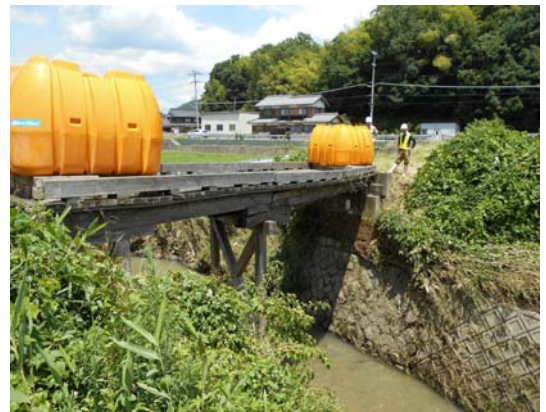
対象とする橋梁は, 一般河川に架かる 2 径間の木橋 (橋長 10.6m, 2 径間連続木橋: 写真-1 参照) である. 主部材である木材が経年劣化し, 主桁部のたわみ変形, 木材の腐朽, 割裂が確認された (写真-2 参照) ことから, 平成 29 年 8 月に利用者の安全性を優先し緊急通行止めとした. これに至るまで, 軽微な劣化に対して, 部材の取替え, 補強材追加等を実施してきた. 供用中の道路のため, 利用者から早期の復旧が望まれたが, 木橋の本橋構造をこれ以上補修, 補強で安全性を確保することは難しいと判断した. 河川への影響も考慮して, 単純橋へ架け替えることとした. 当初, 死荷重増を小さくするために FRP 構造の橋梁の採用も検討したが, 製作までに 2 年以上の期間がかかること, 建設コストも大きいことから, H 鋼とデッキプレートを併用した早期復旧が見込まれ安価な橋梁構造の採用を検討することし, 上部工の死荷重増加に対する安全性を検証するため, 現状の橋台の安定性に対しての照査を実施した.

写真-1 新町橋の全景 (荷重載荷時)

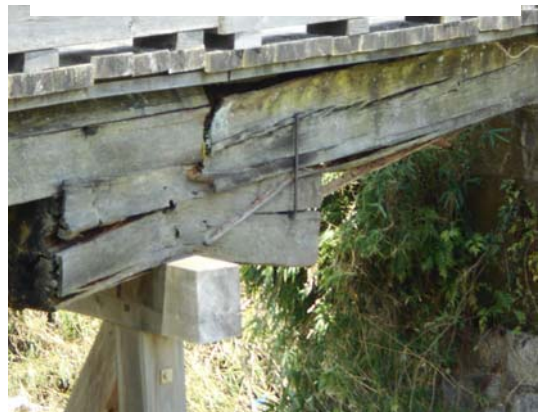
写真-2 中間橋脚上の損傷

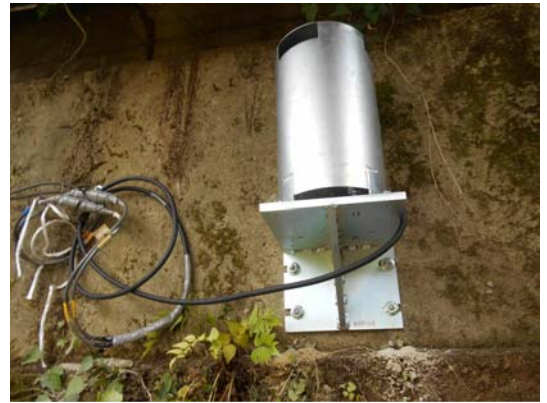
を併せ計 5 点とし、図-1 に示す電池で電源を確保できるポータブル静ひずみ計（株）東京測器研究所）のシステムを用いて、無人計測を行った（写真-3 参照）。また、載荷荷重は橋梁までの道路が狭いため、コンクリート 2 次製品 (2tf) と水タンク (4tf) を設置し、現地で河川から取水し、計 6tf とした（写真-1 参照）。

写真-3 設置状況

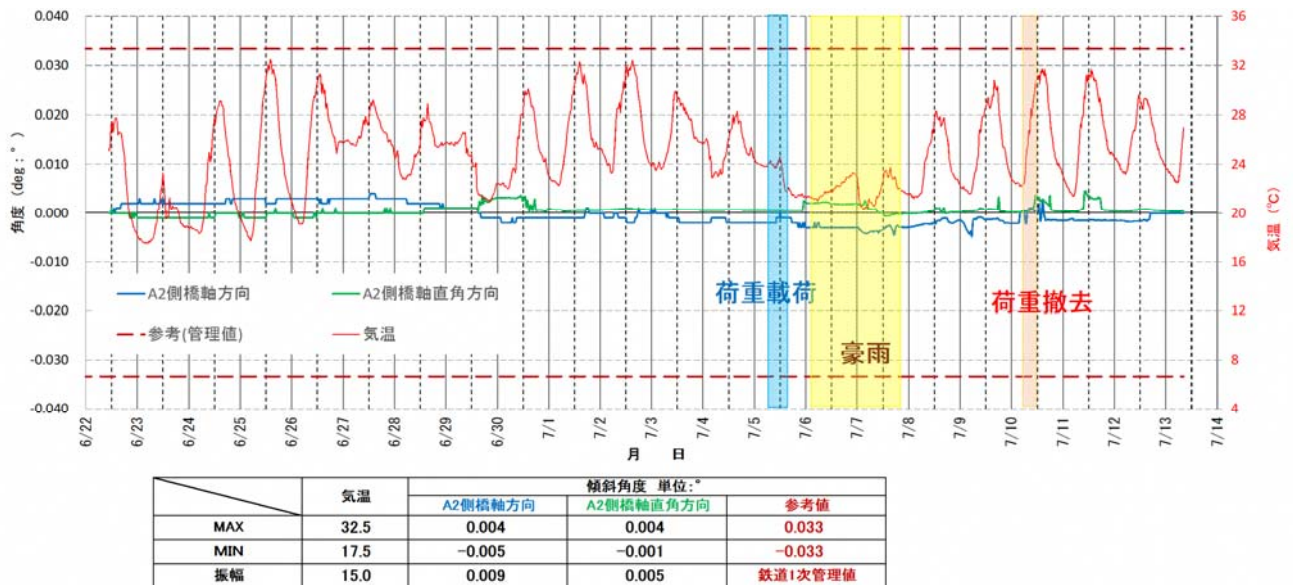
A2 橋台の連続計測結果を図-2 に示すが、6 月 22 日の計測開始から 7 月 5 日の荷重載荷前までの期間では、橋軸方向の傾斜角は  $-0.005^{\circ} \sim +0.004^{\circ}$ 、橋軸直角方向も  $-0.001^{\circ} \sim 0.004^{\circ}$  の動きであった。参考値として、新幹線を除く鉄道構造物の近接施工マニュアルの一次管理値<sup>2)</sup> 2 分 ( $0.033^{\circ}$ ) を示しているが、計測値はこの 15% 内に収まっている。6tf の荷重載荷後の傾斜角も橋軸方向で  $-0.005^{\circ} \sim +0.001^{\circ}$ 、直角方向で  $-0.001^{\circ} \sim +0.003^{\circ}$ 、荷重撤去後の変化は橋軸方向で  $-0.002^{\circ} \sim +0.003^{\circ}$ 、直角方向で  $0.000^{\circ} \sim 0.005^{\circ}$  であった。7 月 13 日の計測終了時の傾斜角は橋軸方向  $+0.001^{\circ}$ 、直角方向  $0.000^{\circ}$  と計測開始時に戻っていた。A1 橋台についても、若干、温度との相関があったが、ほぼ同様の結果が得られた。

図-2 計測期間中の傾斜角の経時変化

今回の検証では、鉄道構造物の近接施工時の一次管理値を参考値としても、傾斜角はその 15% 程度しかなく、計測中に発生した豪雨により最大水位となったが、載荷中の橋台には変状なく安定することが確認できた。そのため、上部工のみ架替えを実施する方針とした。過去には下部工の検証なく土砂災害等で流失した上部工を架替している事例も存在しているが、今回検証したモニタリングを実施する手法は、適当な計測期間の設定、管理値等は検討する必要があるものの、道路規格、利用形態が橋梁毎に多様となる維持管理の段階では橋梁全体の安全性を検証する一手法として用いることができると考えている。特に、設計図書・図面がない小中規模な市町村橋梁、上部工の劣化が顕在した場合の架替え判断の評価方法として、今回の検証手法が維持管理で試行錯誤している管理者の参考として 1 資料となればと考えている。
